**PHASE : ETUDE PREALABLE/AVANT PROJET  
DIAGNOSTIC TECHNIQUE INDICE 2**

**COMMUNE DE BLERE  
REQUALIFICATION DE L'ANCIENNE FONDERIE  
PROJET D'OUVERTURE PARTIELLE DU SITE**

Le 22.11.2019

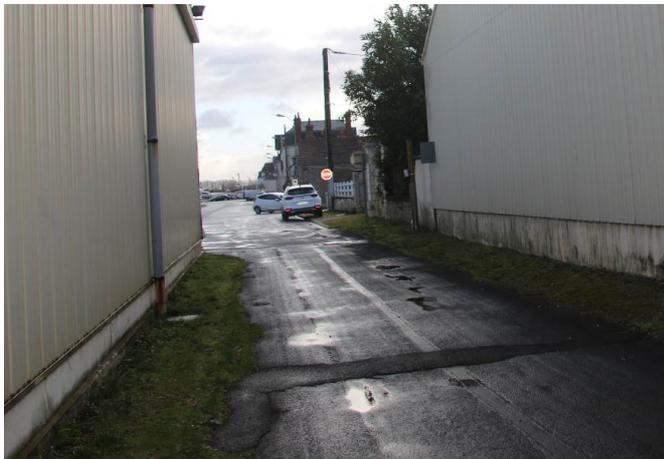
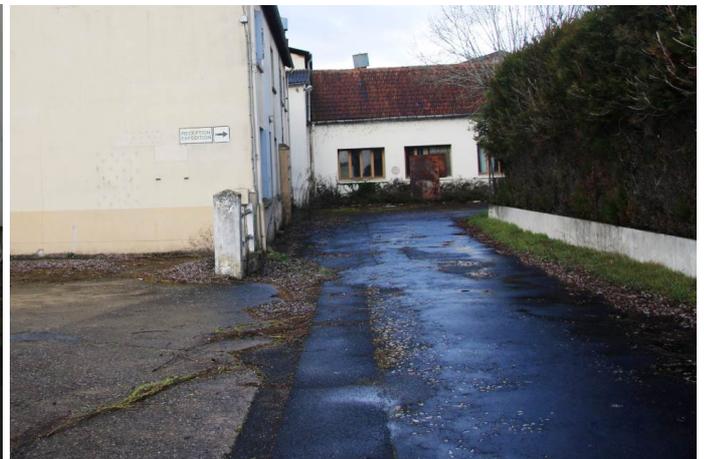
- Le revêtement est localement usé.
- De nombreuses zones de stagnation d'eau.
- Quelques traces de réparations ou modifications.
- Des fissures, des nids de poules, des cassures, des soulèvements par des racines.
- Des affaissements.
- La présence de végétaux qui l'envahissent.

*Voirie d'accès au site en mauvais état. 2019.03.04 (3) et (4)*

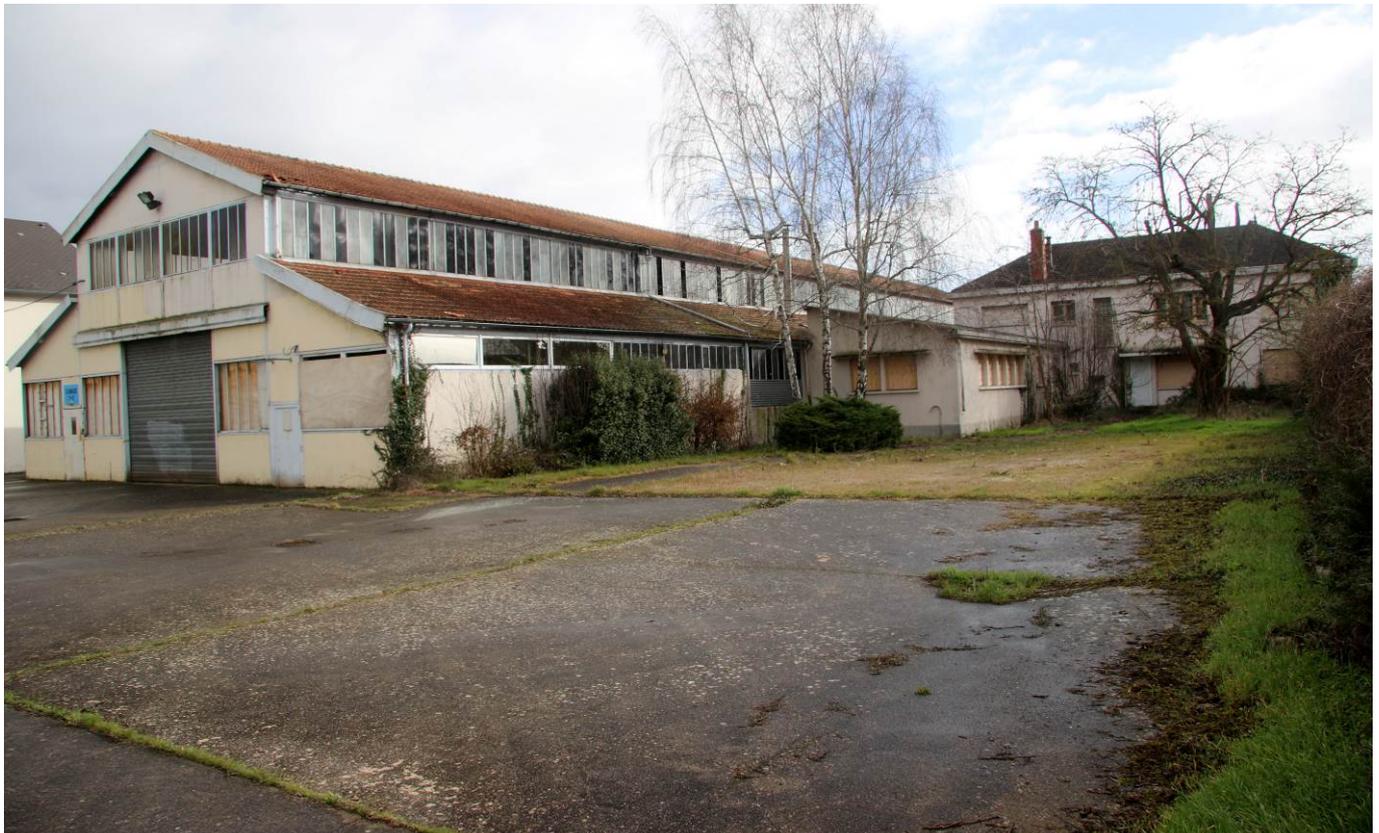
*Voirie partiellement envahie par la végétation. La voirie présente des pentes assez importantes vers des regards à grilles. Les joints entre les panneaux de dallage laissent pousser la végétation. 2019.03.04 (60)*

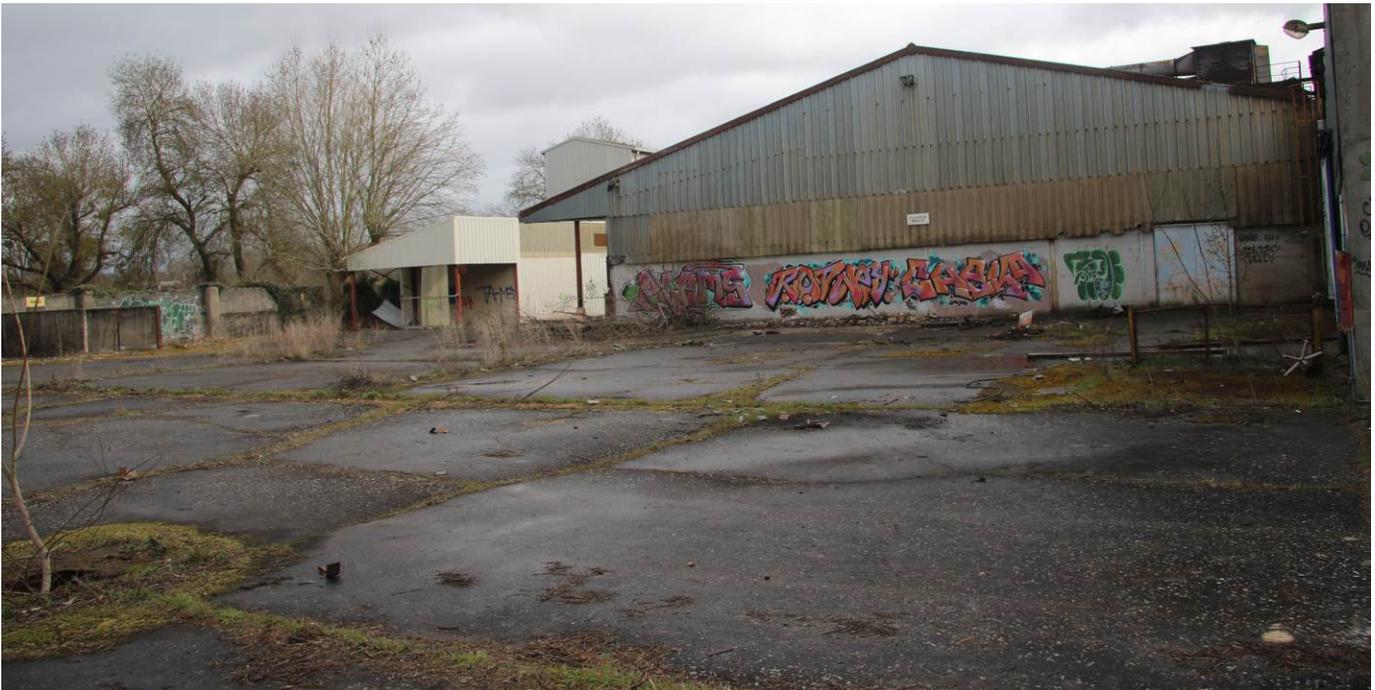
*La voirie est fissurée et envahie par la végétation. 2019.03.04 (94)*

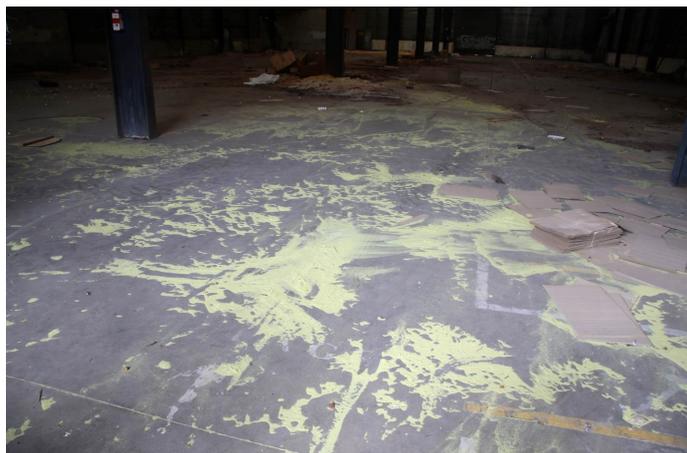
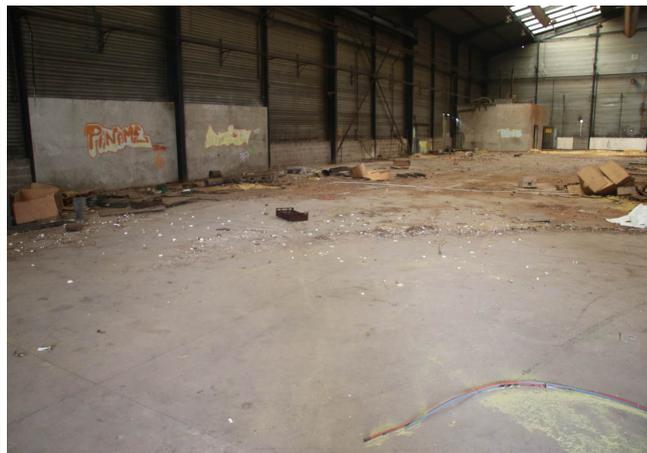
**Dans certaines zones, le dallage est en très bon état. 2019.03.04 (64) et (65)**

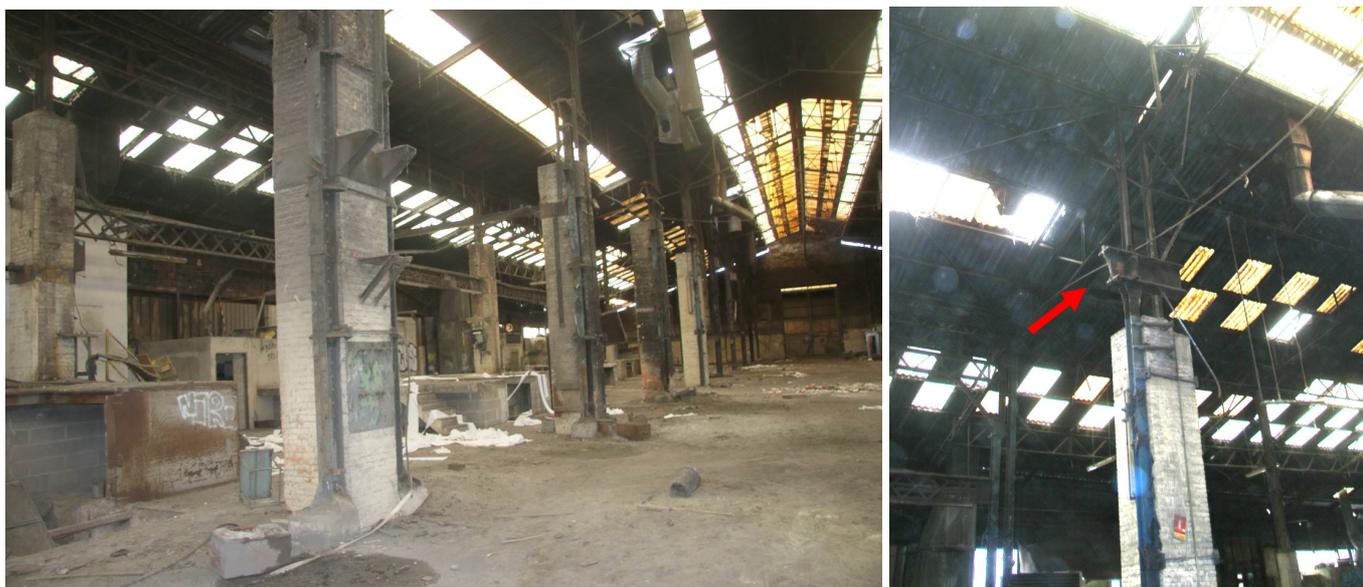
**Dans cette zone, les poteaux de structure en acier ont été protégés des chocs et de la chaleur par des maçonneries en briques. 2019.03.04 (75)**

**A droite : Les rails des ponts roulants ont été sectionnés. 2019.03.04 (80)**

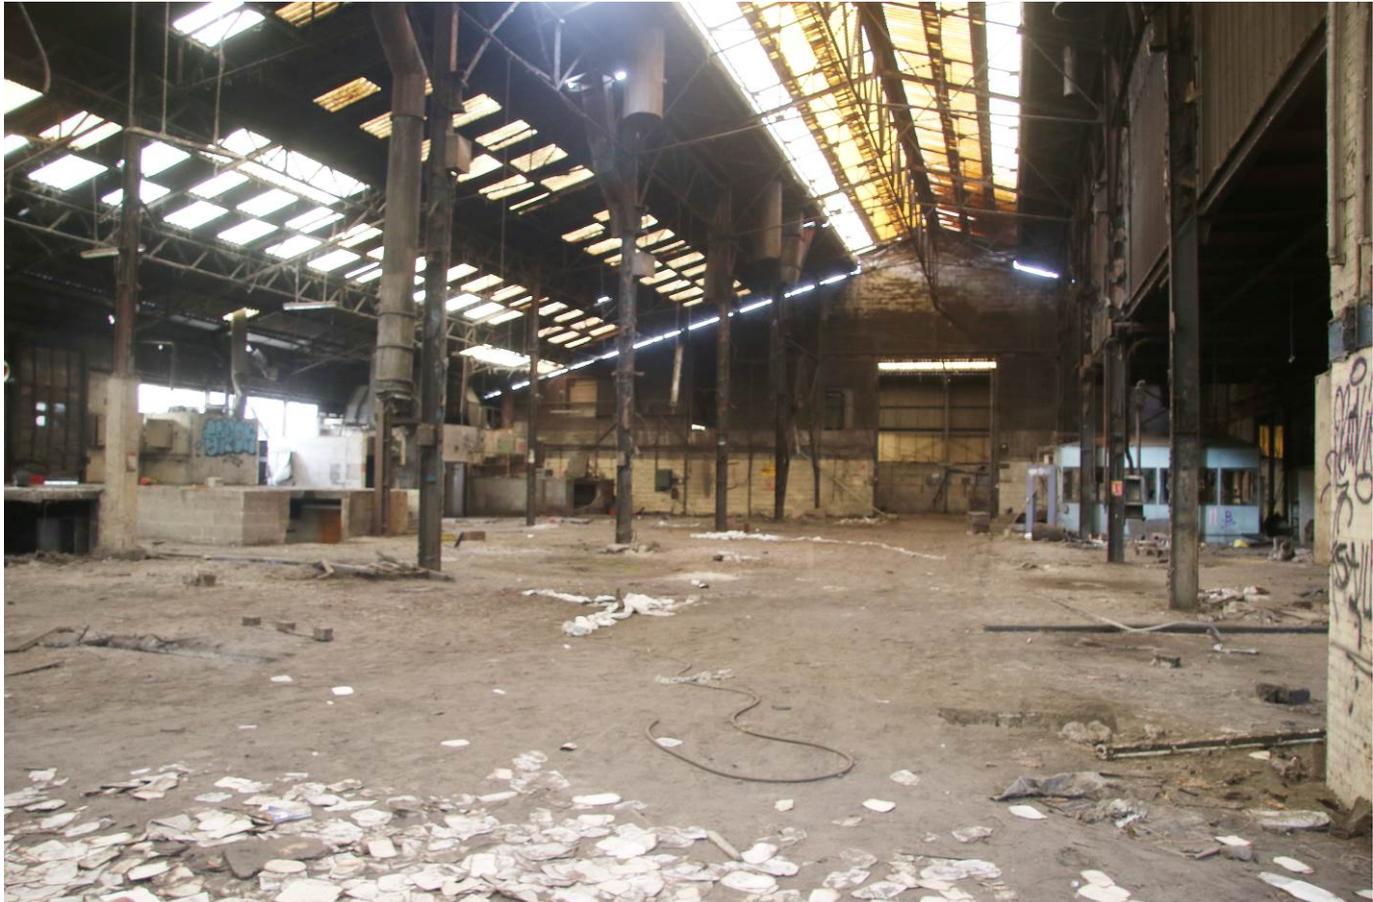
***Dans cette zone la structure composée de poteaux en acier est en bon état. 2019.03.04 (79)***

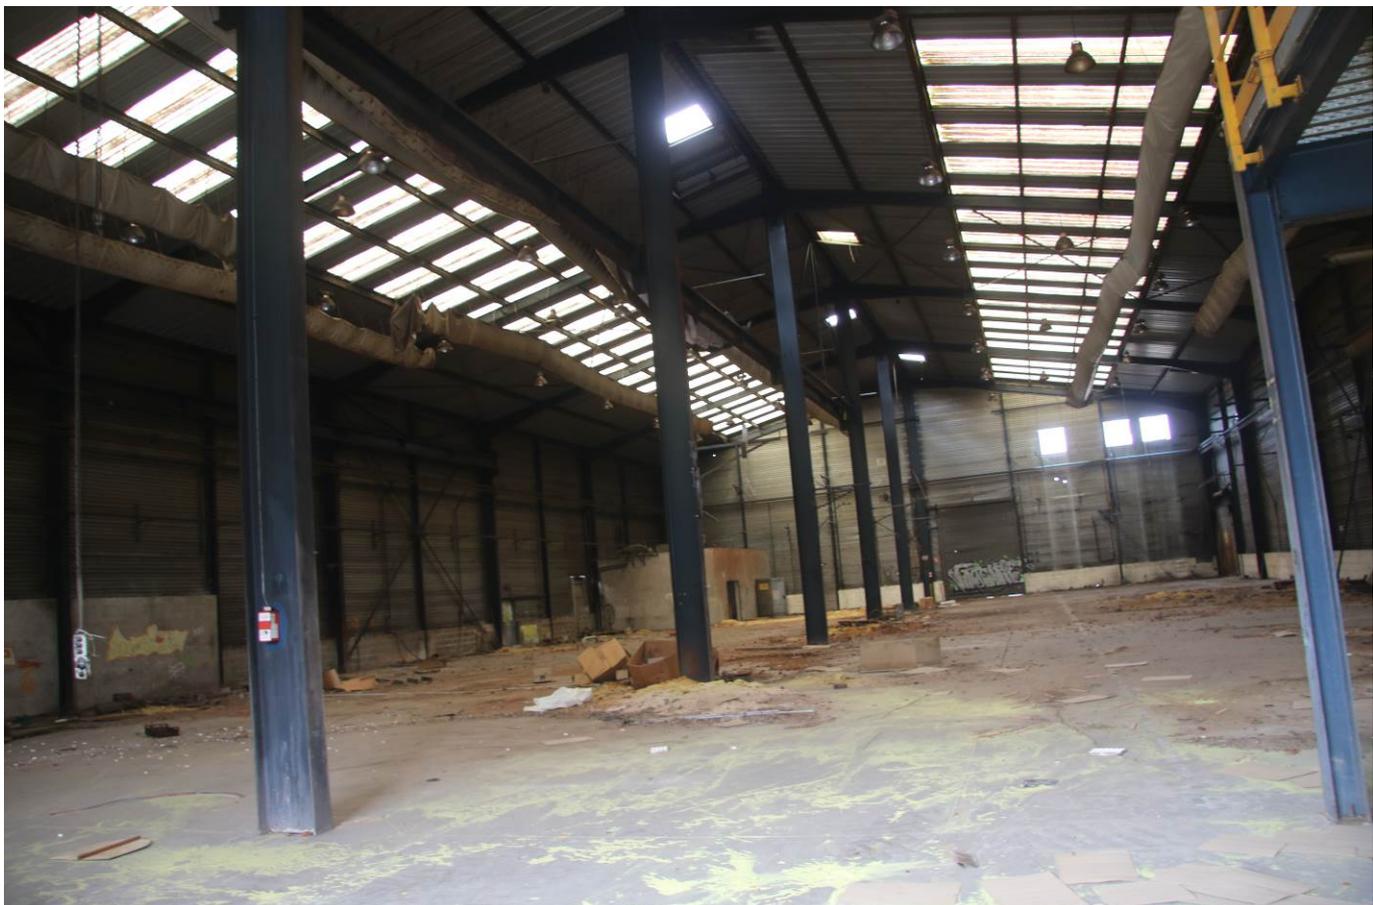
***La halle A14 est plus récente que le reste des bâtiments. La structure composée de poteaux en acier est en bon état. On note un peu de corrosion au pied de certains poteaux. 2019.03.04 (62)***

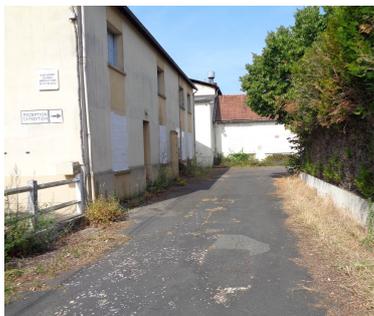
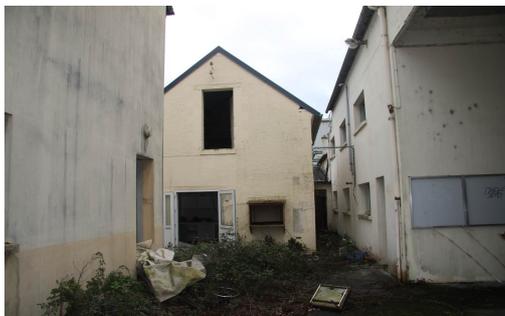
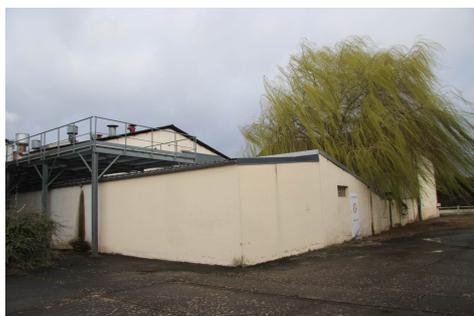
La structure des bâtiments annexes est le plus souvent constituée de maçonneries dans des états moyens.

*Petits bâtiments annexes en maçonnerie. 2019.07.18 (11) et 2019.03.04 (86) et (56)*

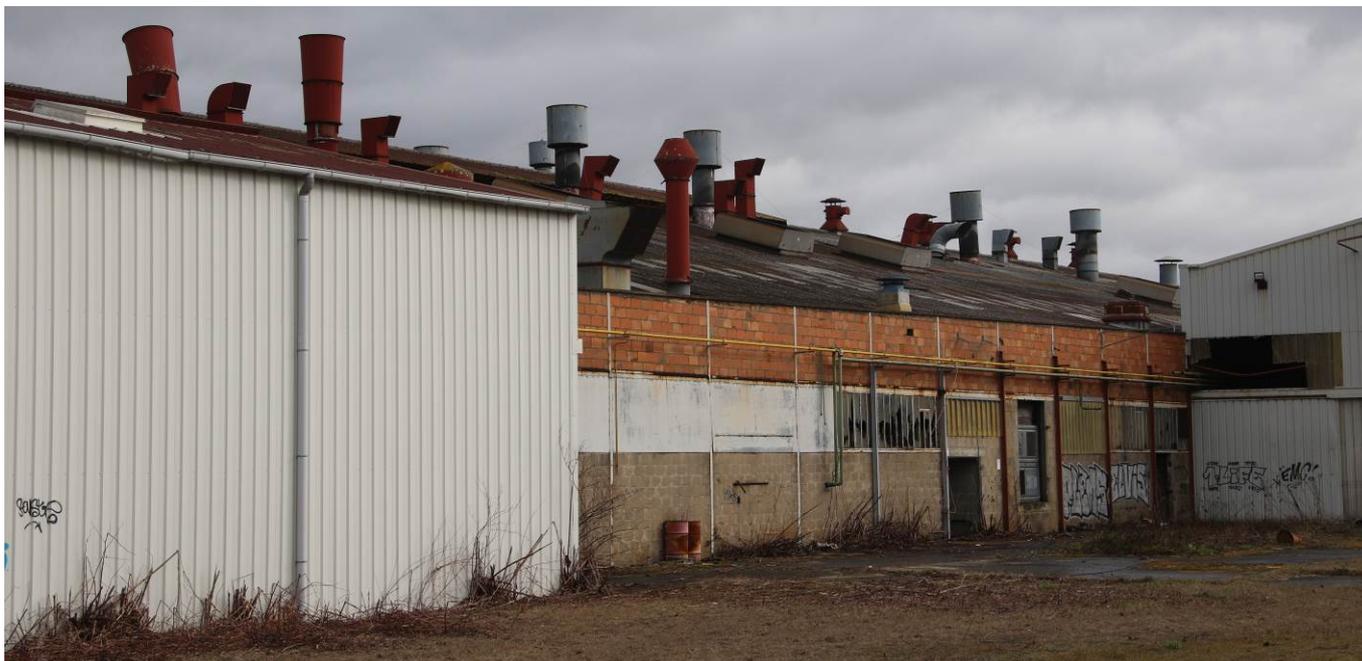
*Bardage métallique en bon état. Remplissage en maçonnerie de brique et soubassement en parpaings. Canalisation de gaz en applique. 2019.03.04 (97)*

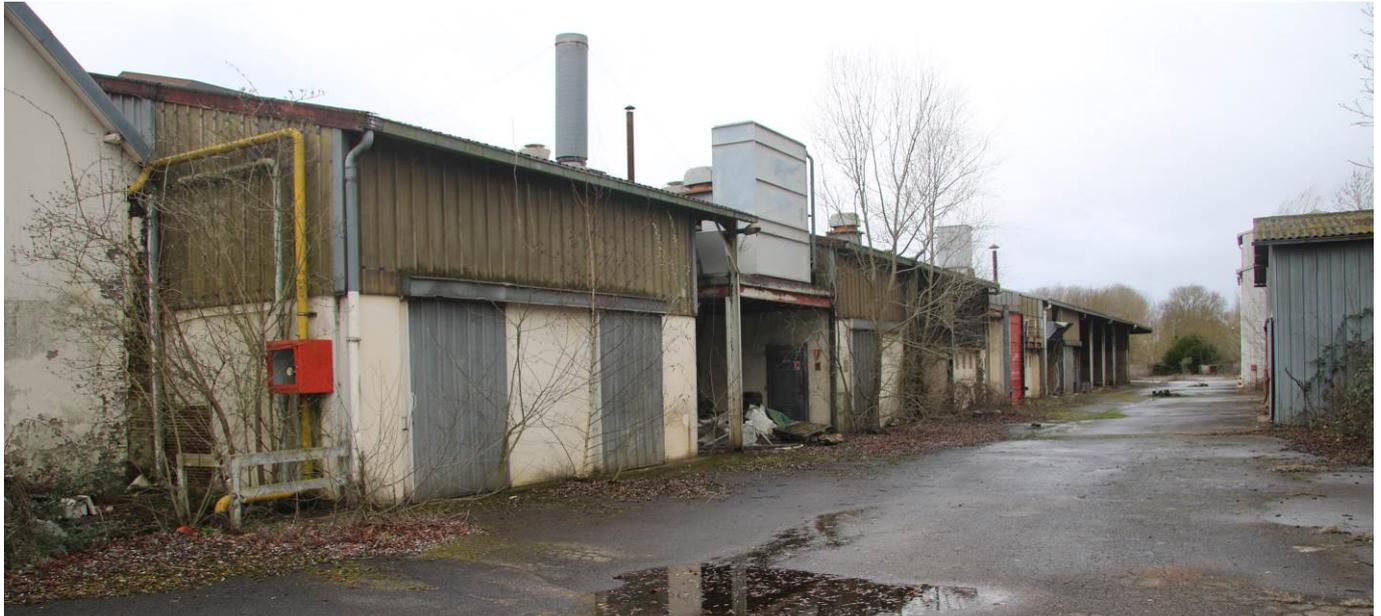
**Façade des appentis constituées de bardage métallique et de maçonneries. 2019.03.04 (87)**

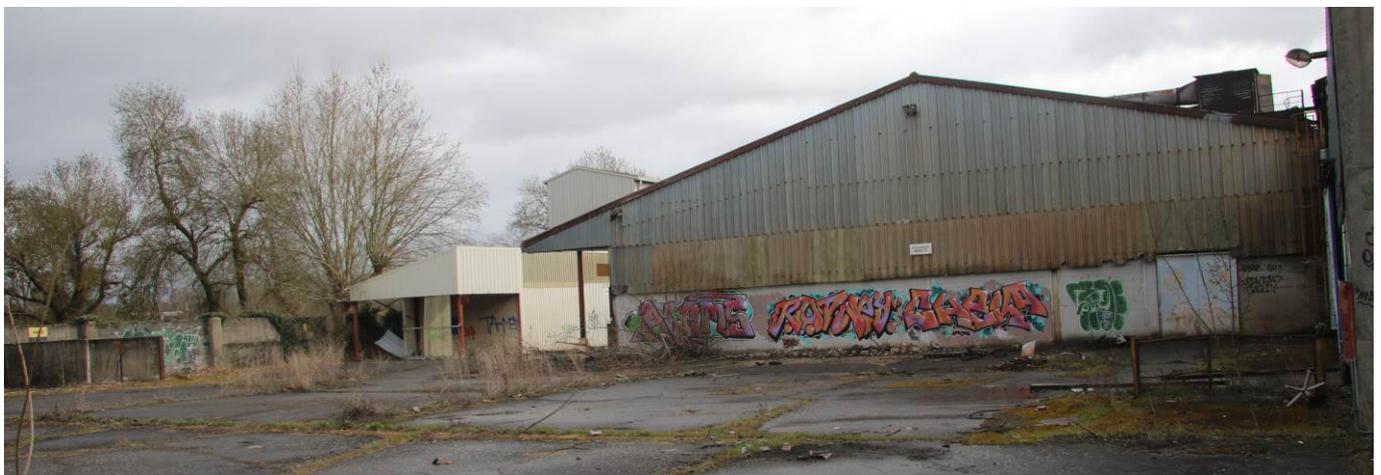
**Bardage métallique en assez mauvais état. 2019.03.04 (94)**

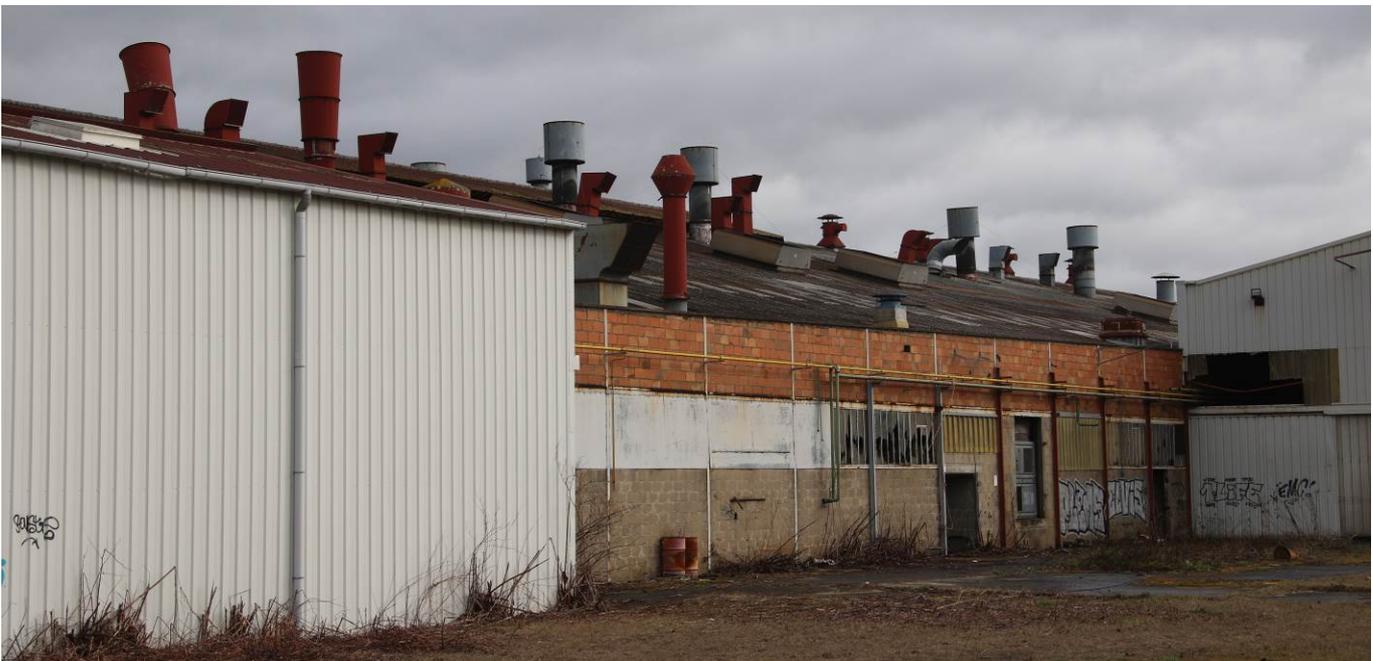
**La toiture comporte de nombreuses cheminées de ventilation. Elles sont en général en mauvais état et certaines ne sont plus haubanées. La couverture est en amiante ciment. 2019.03.04 (97)**

Le désamiantage visé dans le présent paragraphe a essentiellement pour but d'éviter que la dégradation des couvertures en amiante ne conduise à l'envol de certains panneaux et à la contamination d'autres éléments, ce qui aurait les conséquences suivantes :

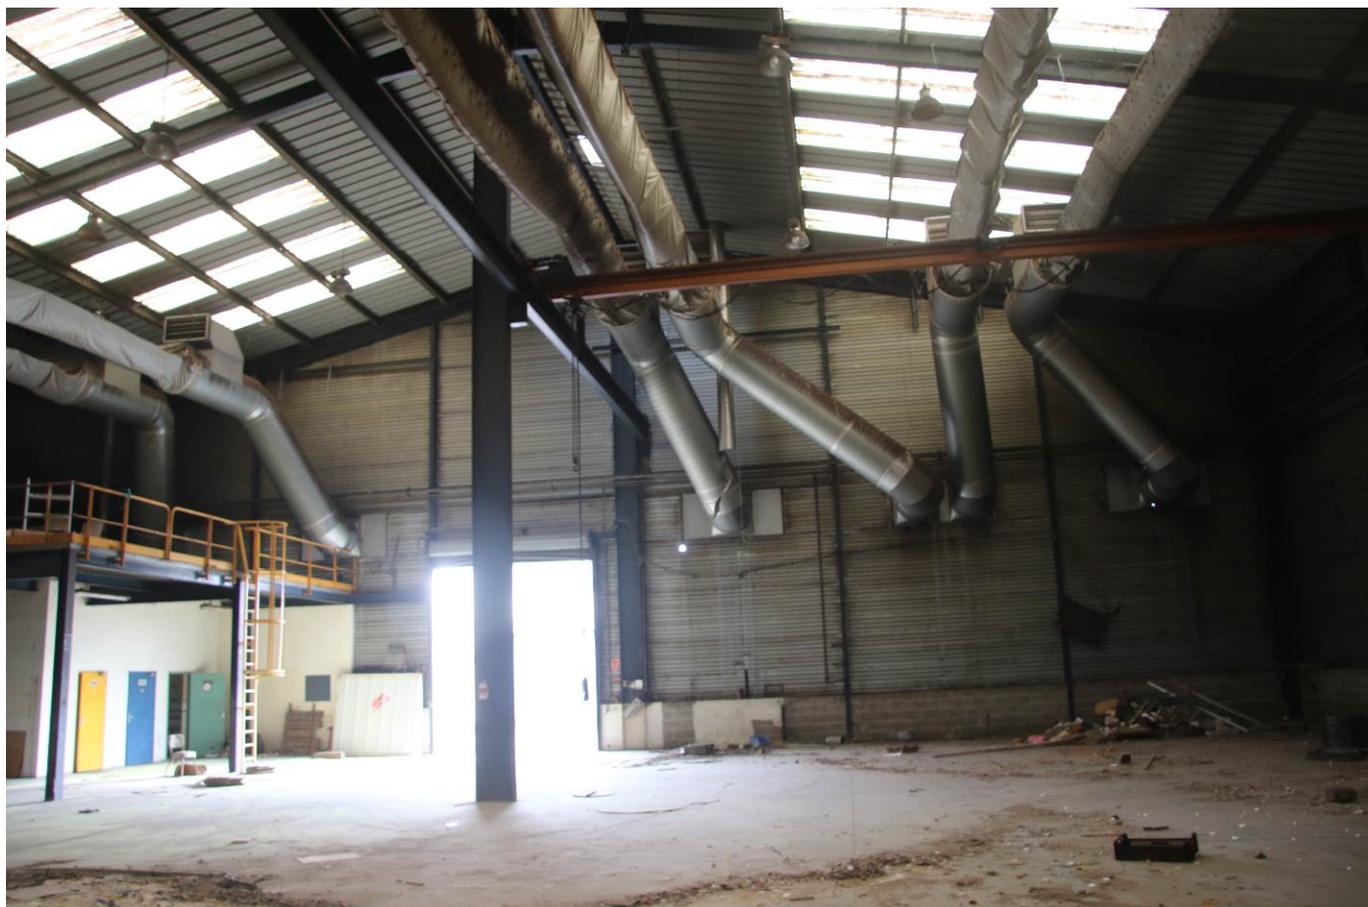
**Couverture du bâtiment A14 constituée de bacs acier et de parties translucides en plastique posées sur des pannes reposant elles-mêmes sur des fermes en profilés métalliques. Les conduits de ventilation sous toiture subsistent. 2019.03.04 (68)**

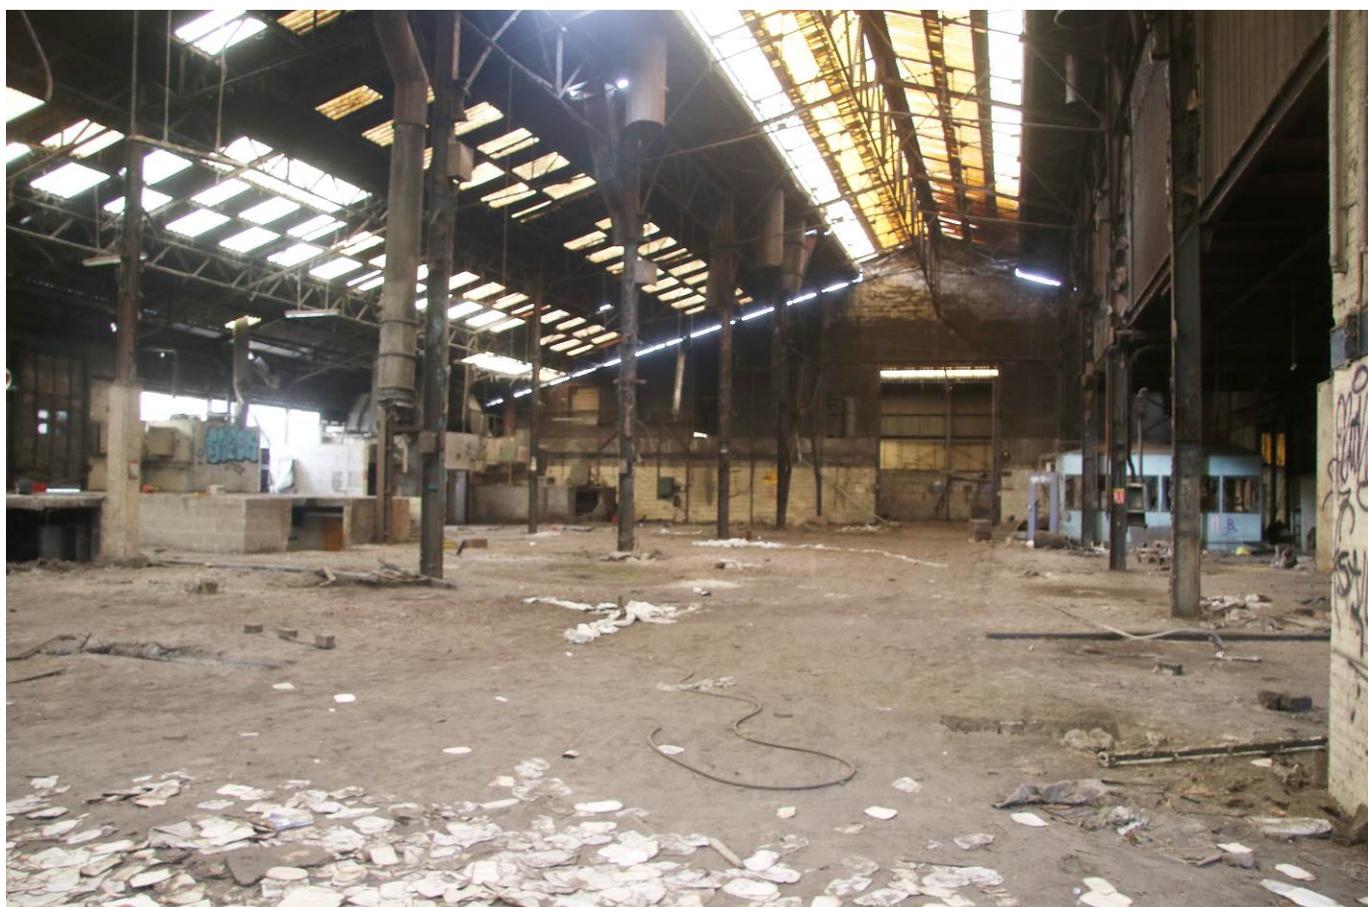
**Couverture constituée d'amiante ciment et de parties translucides en plastique posées sur des pannes reposant elles-mêmes sur des fermes en treillis métalliques. Des conduits de fumées métalliques pendent de la toiture. 2019.03.04 (79)**

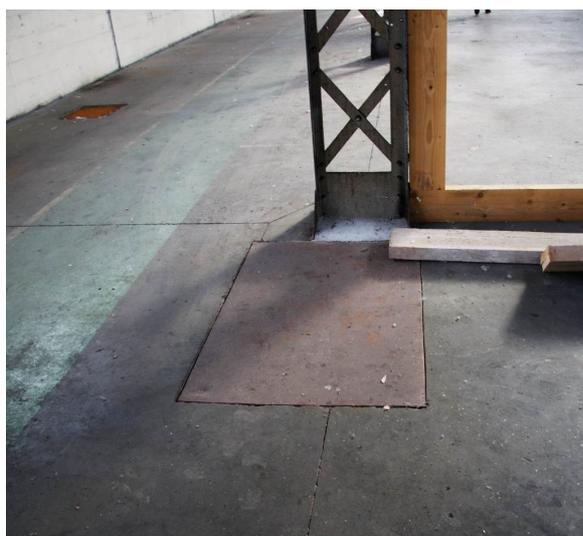
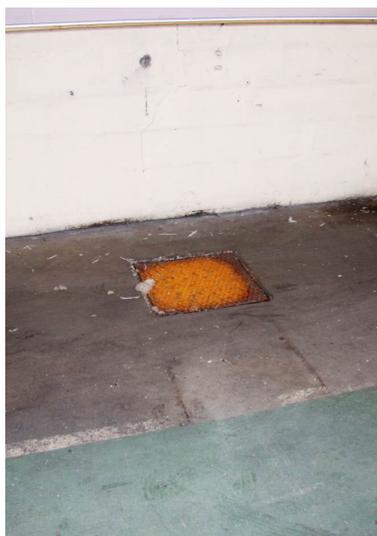
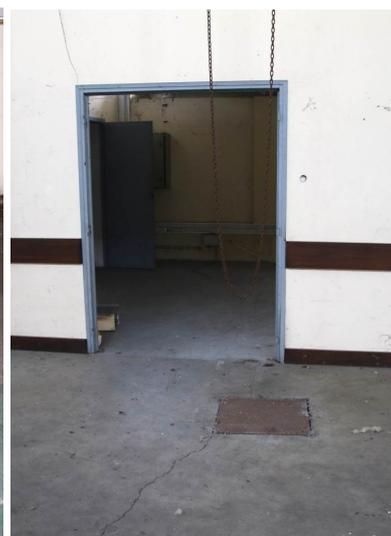
Le plancher bas de la halle est un dallage ou une dalle portée en béton armé. Ces dallages sont en bon état. Ils présentent quelques fissures, mais pas de traces d'humidité. Les locaux de la halle sont généralement propres et débarrassés. Des éléments divers dont certains en bois y sont stockés.

**Le dallage de la halle est en bon état. Il comporte des joints de rupture et des dalles de couverture de regards. Il comporte quelques fissures. 2019.03.04 (18), (19) et (25).**

- Réparations locales et remise en peinture du dallage y compris des tampons de regards rouillés.
- Le traitement des fissures des murs des locaux annexes.

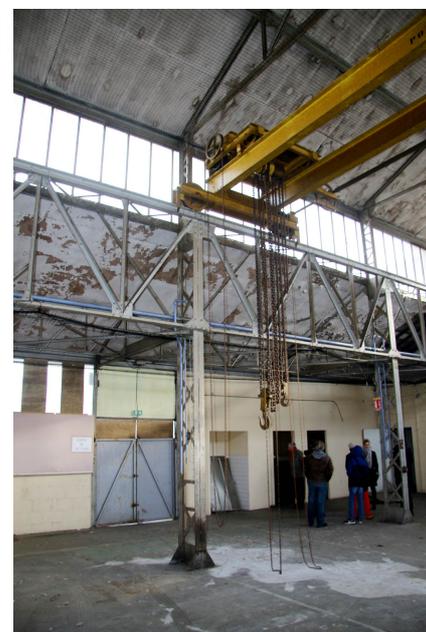
**La structure verticale est composée de poteaux en treillis métallique en bon état. Elle supporte des poutres treillis supportant des rails de pont roulant. 2019.03.04 (22)**

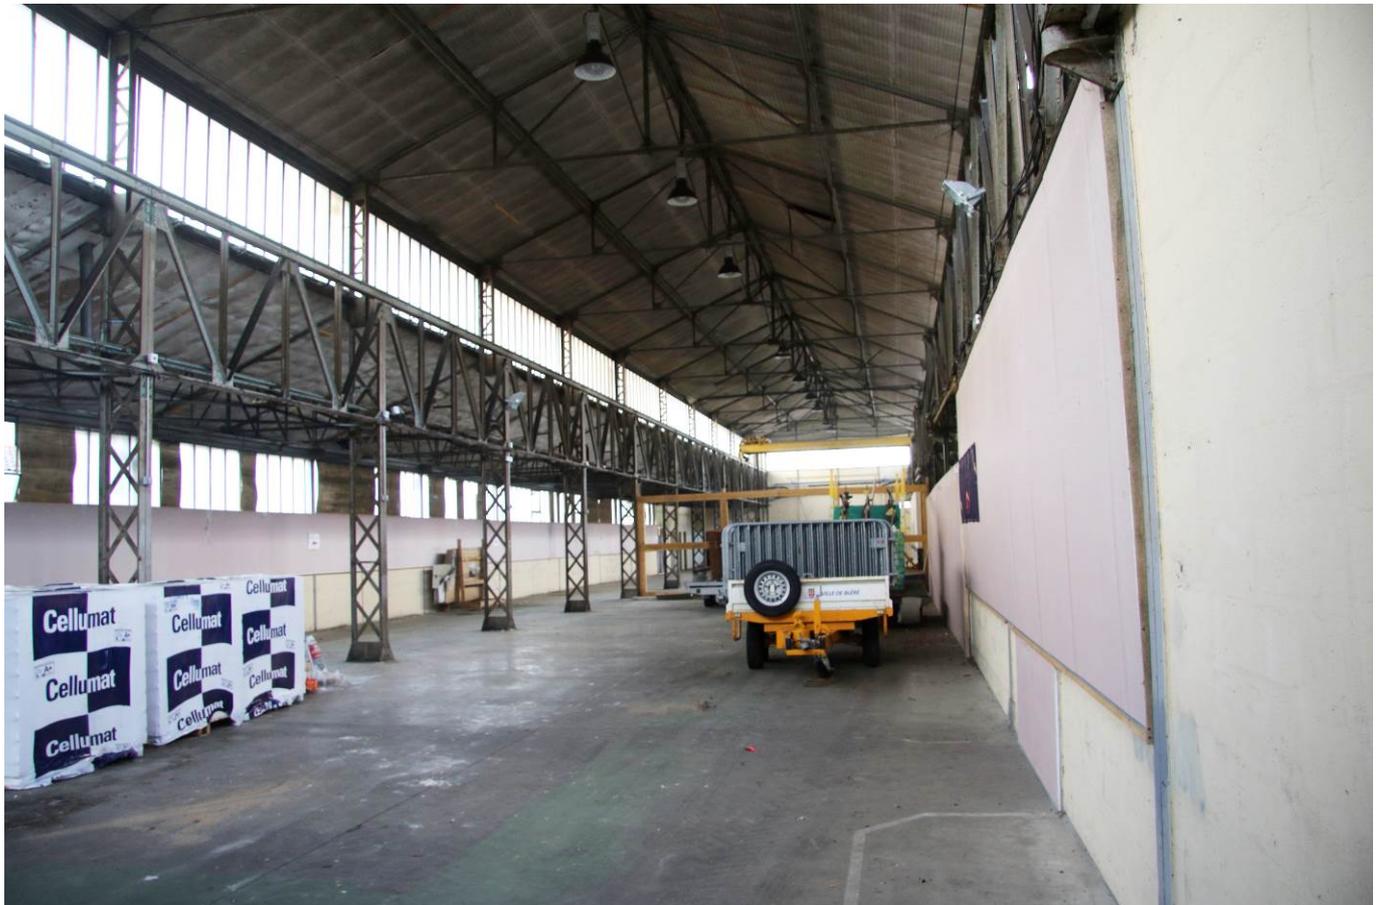
*La structure verticale est composée de poteaux en treillis métallique en bon état. 2019.03.04 (12)*

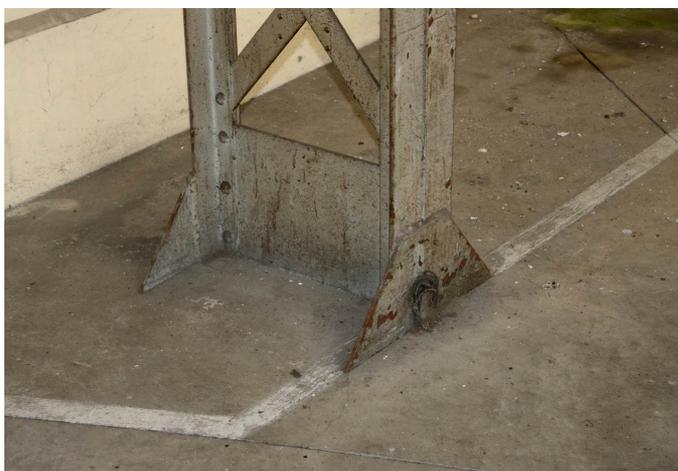
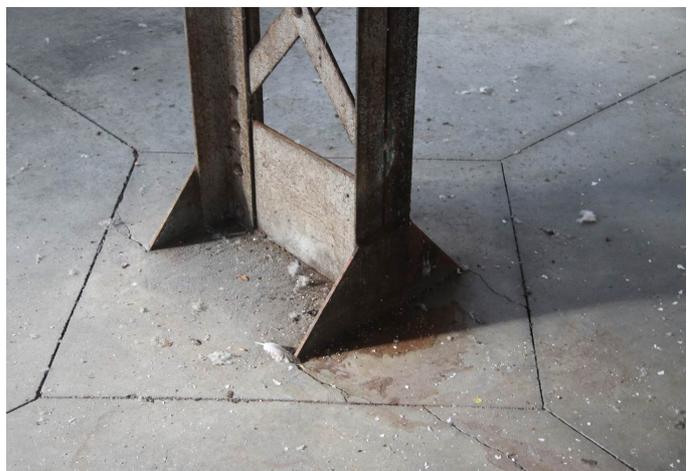
Cette structure est en bon état général. On note un peu de corrosion au pied de certains poteaux.

*La structure verticale est composée de poteaux en treillis métallique en bon état. Les pieds des poteaux comportent une légère corrosion. 2019.03.04 (49) et (50).*

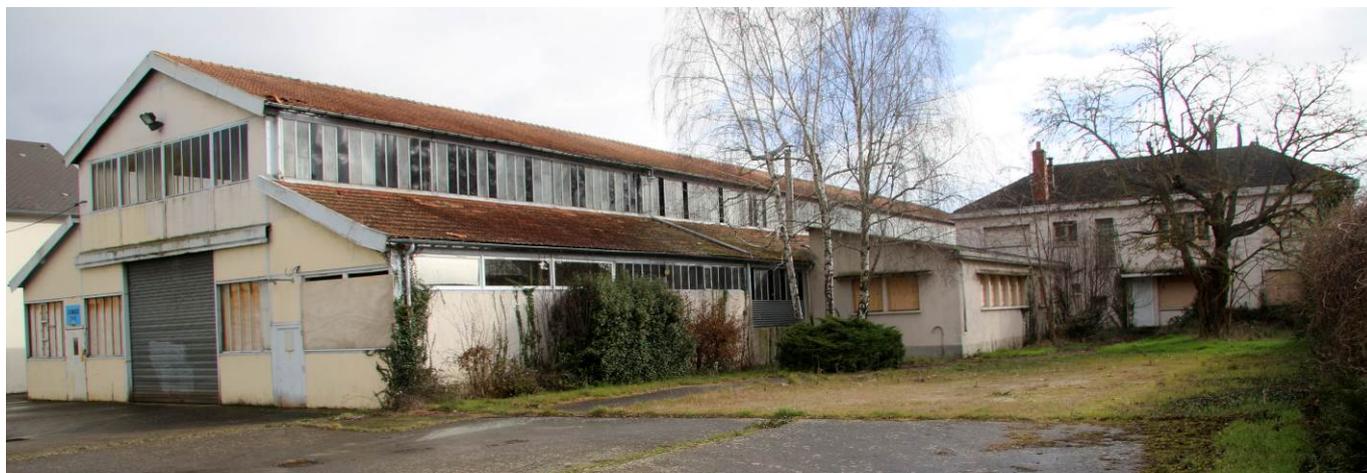
**La façade est constituée de maçonnerie peinte ou enduite et de parties vitrées dont certaines sont cassées. On note des rejaillissements d'eau, des végétaux qui grimpent sur la façade et de la corrosion sur les profilés métalliques. 2019.03.04 (60)**

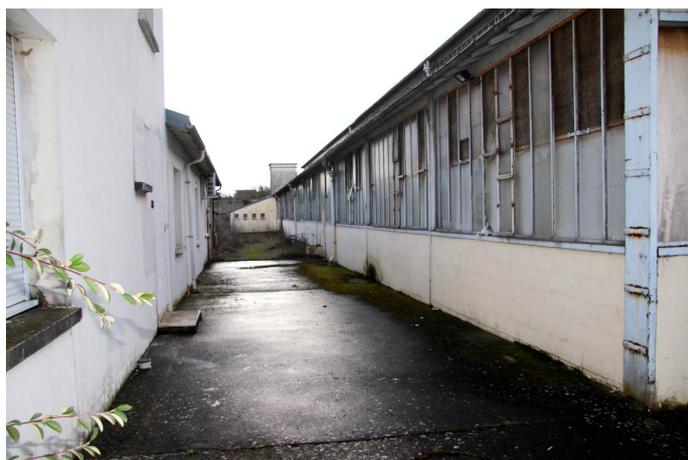
**A gauche, la façade de la halle est constituée de maçonnerie peinte ou enduite et de parties vitrées dont certaines sont cassées. La façade du bâtiment annexe est constituée de maçonnerie peinte. On note des rejaillissements d'eau, localement importants et de la corrosion sur les profilés métalliques 2019.03.04 (10)**

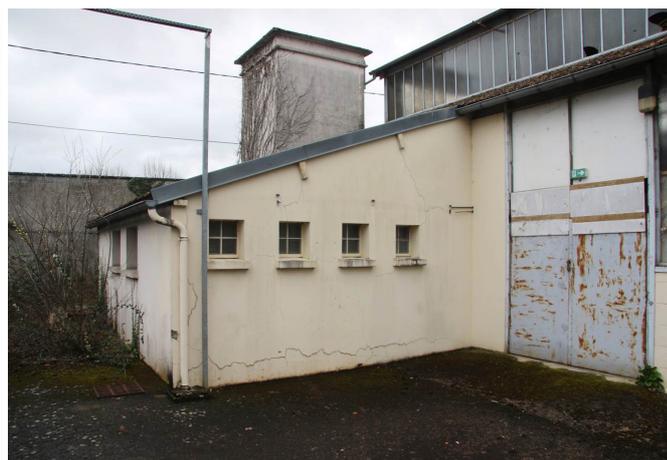
**A droite, la façade du bâtiment annexe qui contenait les sanitaires, est constituée de maçonnerie peinte ou enduite qui présente une fissuration importante. On note la présence de corrosion sur les portes métalliques de la halle. 2019.03.04 (98)**

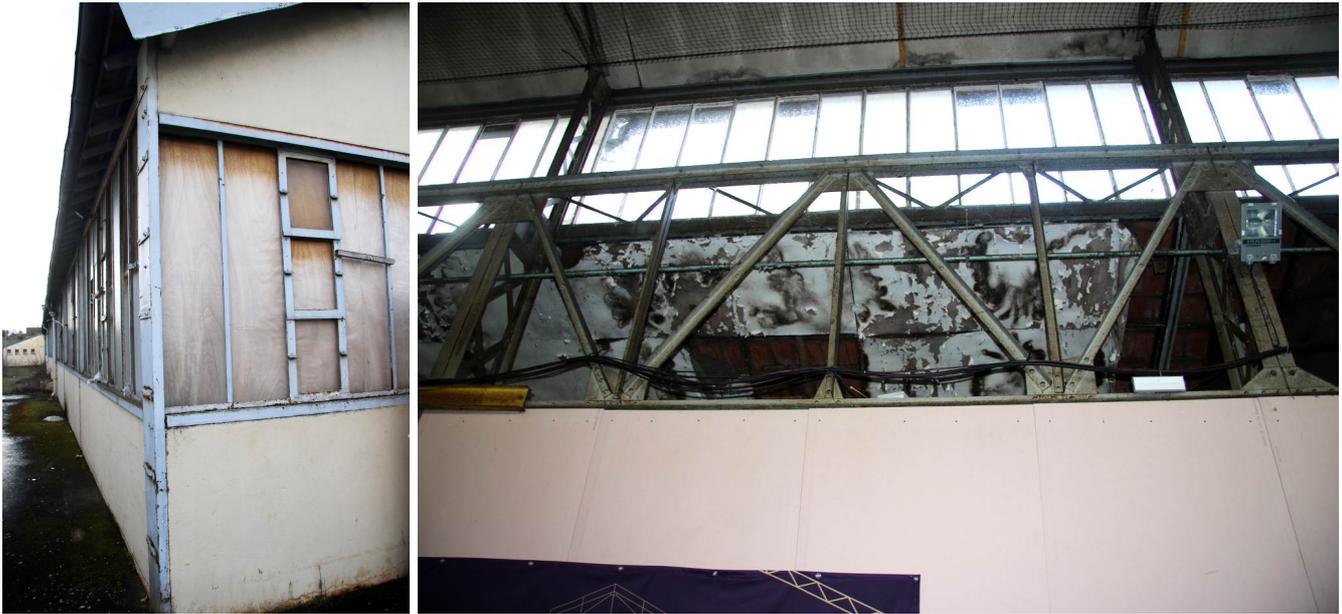
**Les parties vitrées sont constituées d'une ossature en acier et d'un vitrage. Certaines parties sont ouvrantes. On relève la présence de corrosion sur les profilés métalliques. 2019.03.04 (11)**  
**Deux bandes vitrées sont situées en partie haute, de chaque côté de la nef. On note de nombreuses traces d'infiltrations. 2019.03.04 (29)**

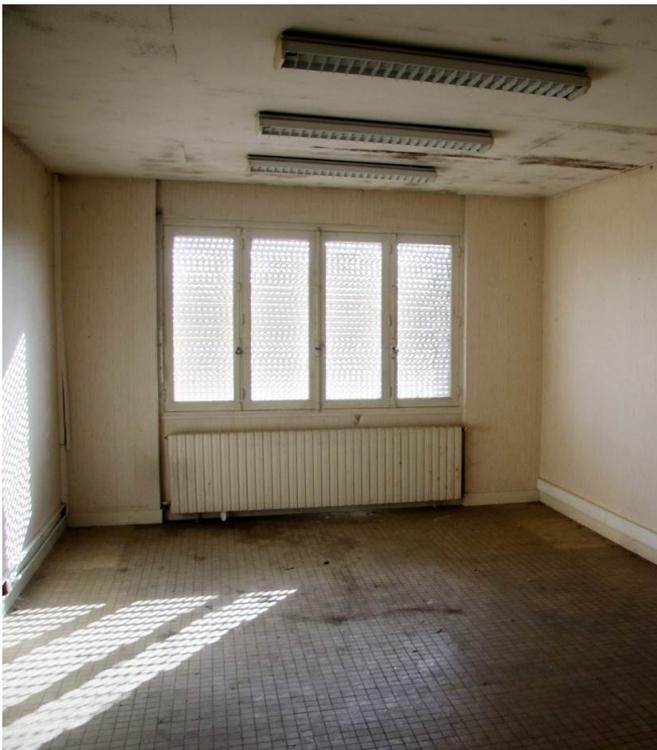
**Dans le bâtiment D16, les menuiseries extérieures sont des fenêtres en bois, le plus souvent sur allèges, dans un état moyen. 2019.03.04 (37)**

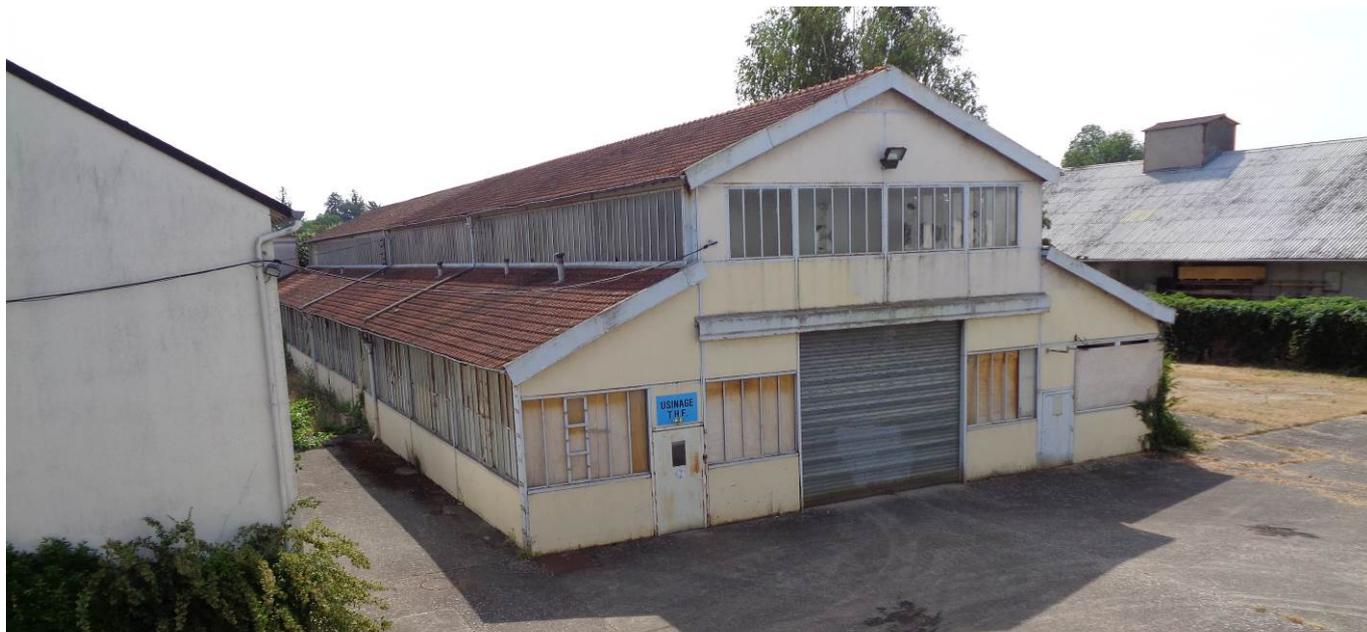
**La couverture en tuile de la halle est en assez bon état. 2019.07.18 (21)**

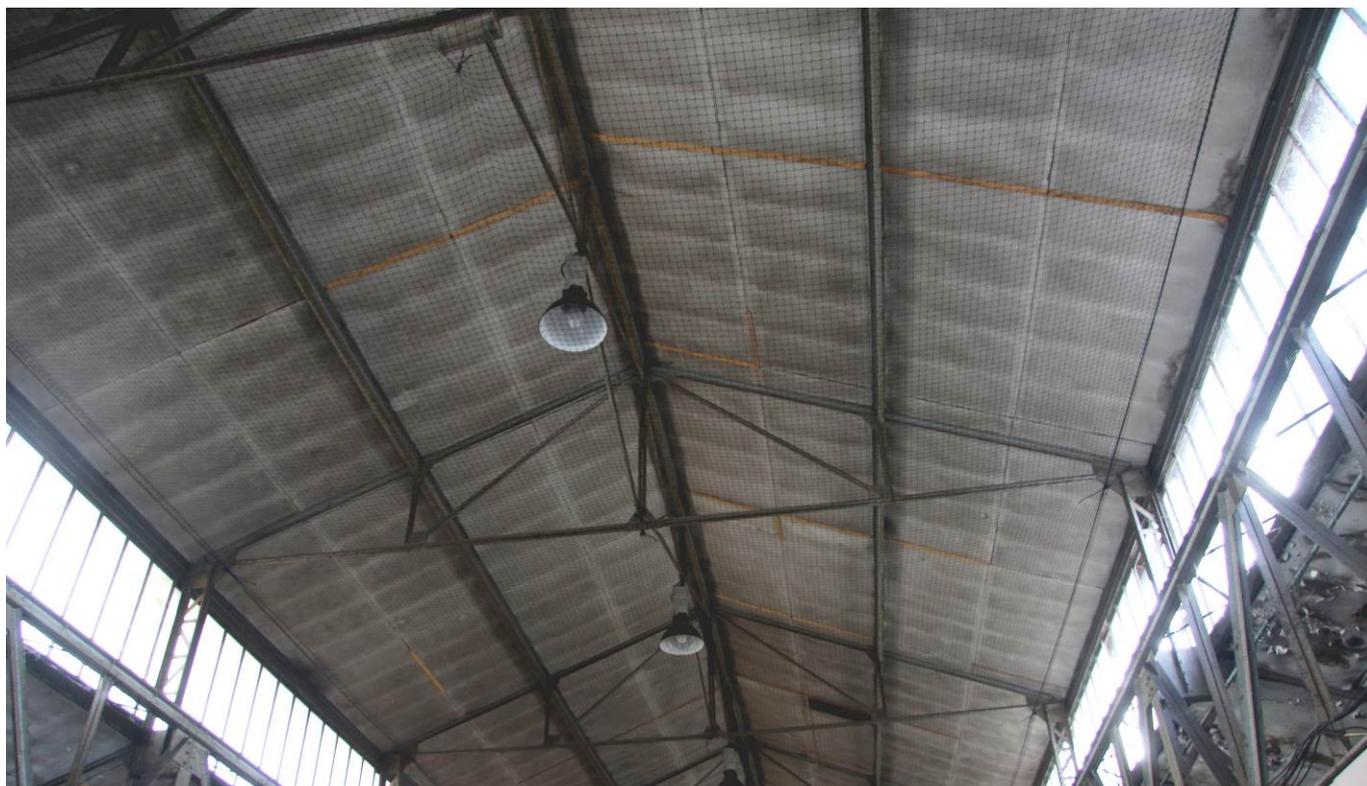
Les eaux de la toiture sont récupérées dans des gouttières et des descentes d'eaux pluviales extérieures au bâtiment. Ces gouttières et descentes sont dans un état moyen et sont sans doute la cause de la plupart des infiltrations.

**La couverture en tuile est doublée intérieurement par des panneaux en assez mauvais état pour justifier la pose d'un filet de sécurité. On note de nombreuses traces d'infiltrations. 2019.03.04 (13)**

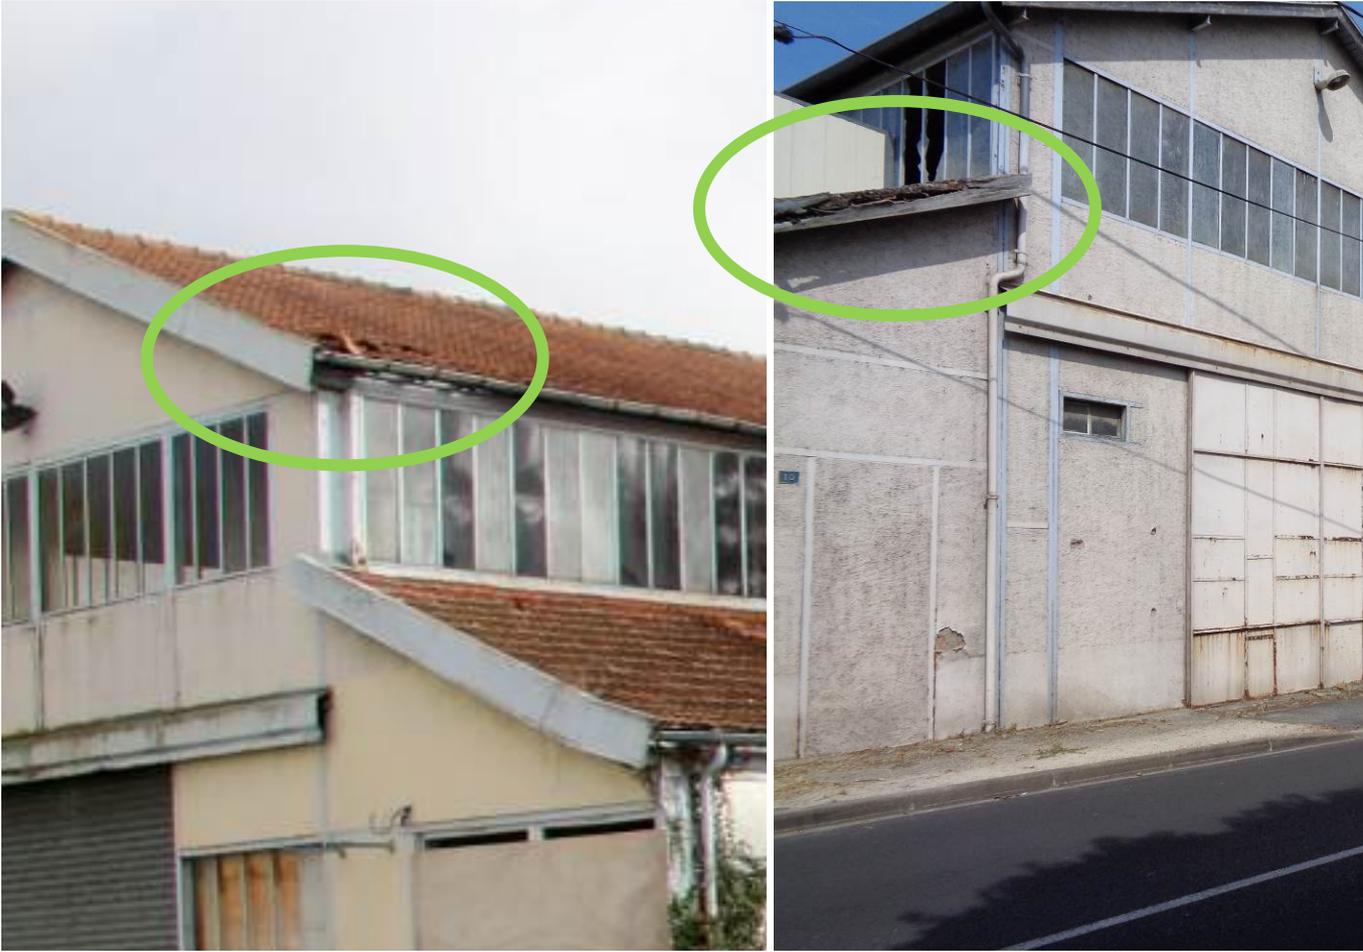
**La couverture en tuiles de la halle présente quelques désordres. 2019.03.04 (60) et 2019.07.18 (17)**
