**PHASE : ETUDE PREALABLE/AVANT PROJET  
DIAGNOSTIC TECHNIQUE INDICE 2**

**COMMUNE DE BLERE  
REQUALIFICATION DE L'ANCIENNE FONDERIE  
PROJET D'OUVERTURE PARTIELLE DU SITE**

Le 22.11.2019

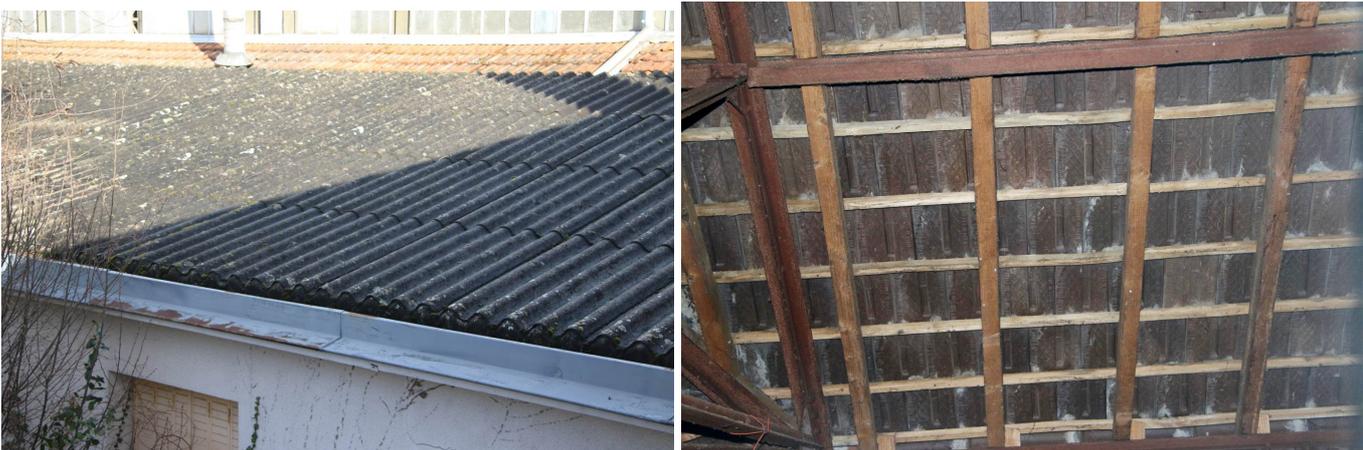
**La couverture en amiante ciment est dans un état moyen. 2019.03.04 (40)**

**La couverture en tuile des bâtiments annexes est en assez bon état. On note de la corrosion superficielle sur la charpente métallique des fermes. 2019.03.04 (41)**

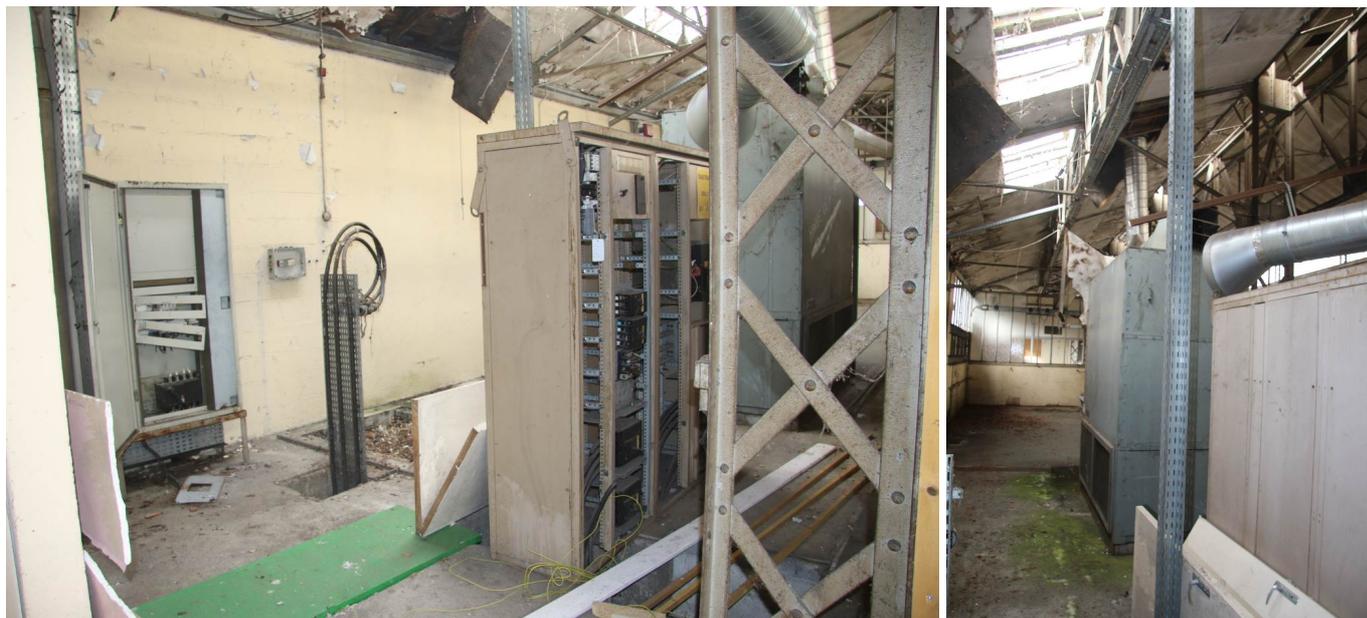
**Il subsiste des ruines de l'installation électrique et de l'installation de chauffage ventilation. 2019.03.04 (53) et (55)**

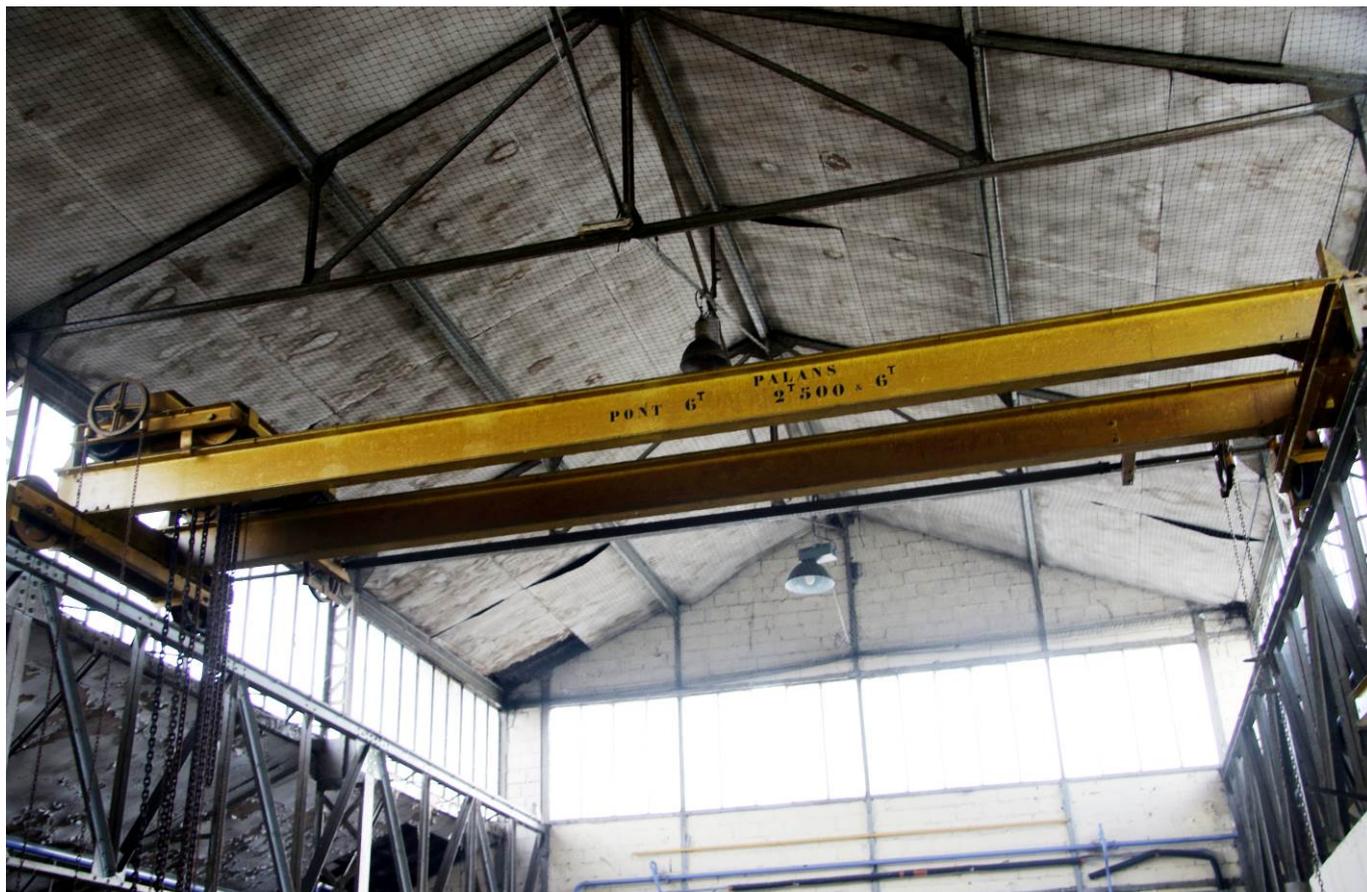
**Le pont roulant est en assez bon état. 2019.03.04 (21)**

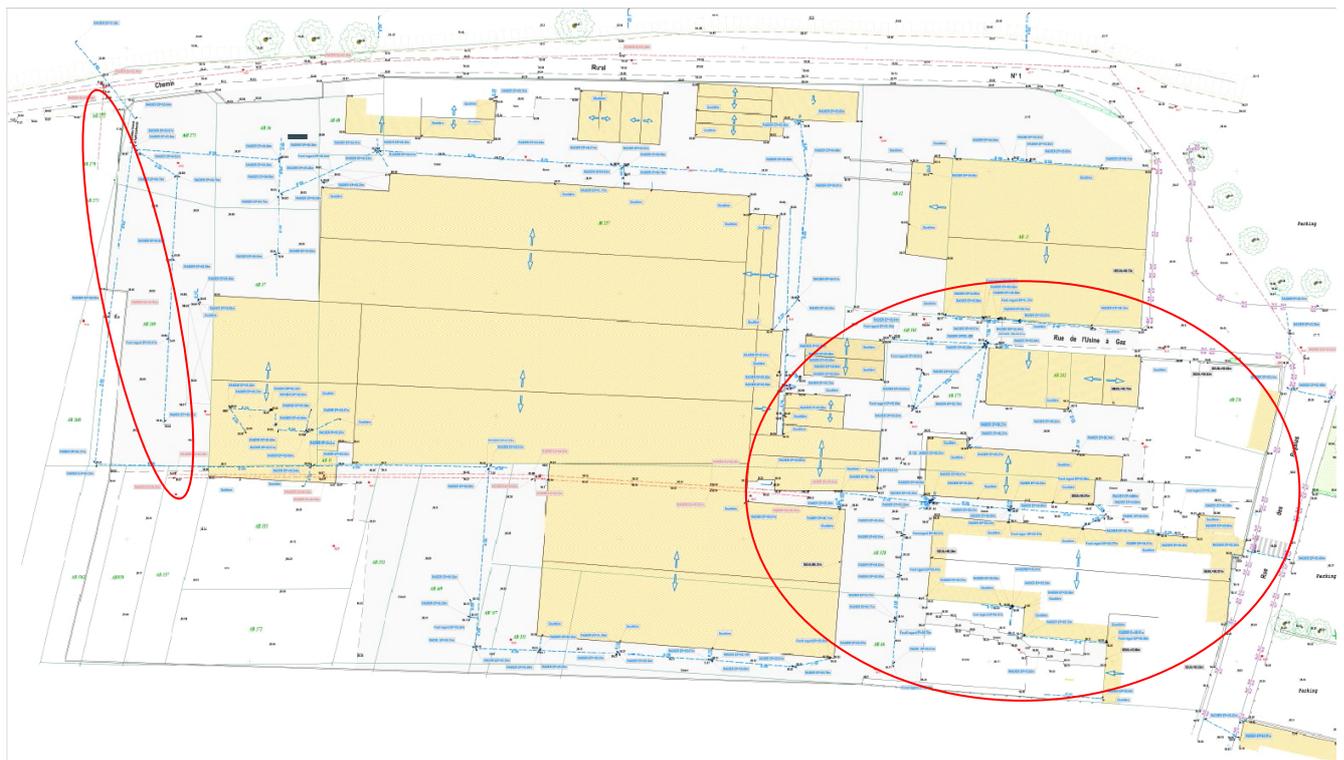
**Zones d'incertitude des tracés des réseaux d'eaux usées.**

Il n'y a pas d'information sur l'aval du point « A » qui est un point bas : infiltration, canalisation non reconnue vers le Cher, etc.

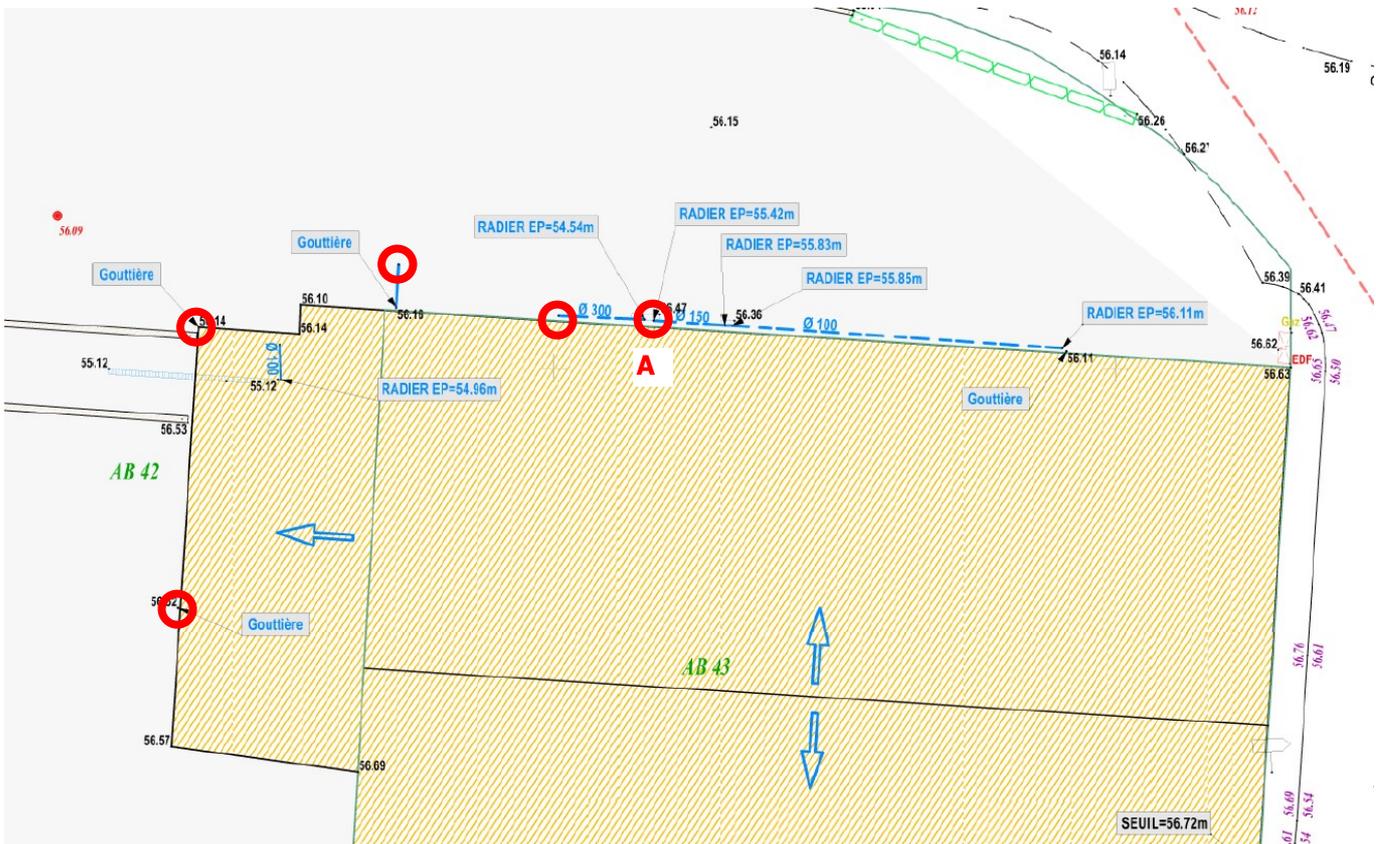
Incertitudes sur le réseau des eaux pluviales au nord du bâtiment C5.

Il n'y a pas d'information sur l'aval du point « A » qui est un point bas : infiltration, canalisation non reconnue vers le Cher, etc.

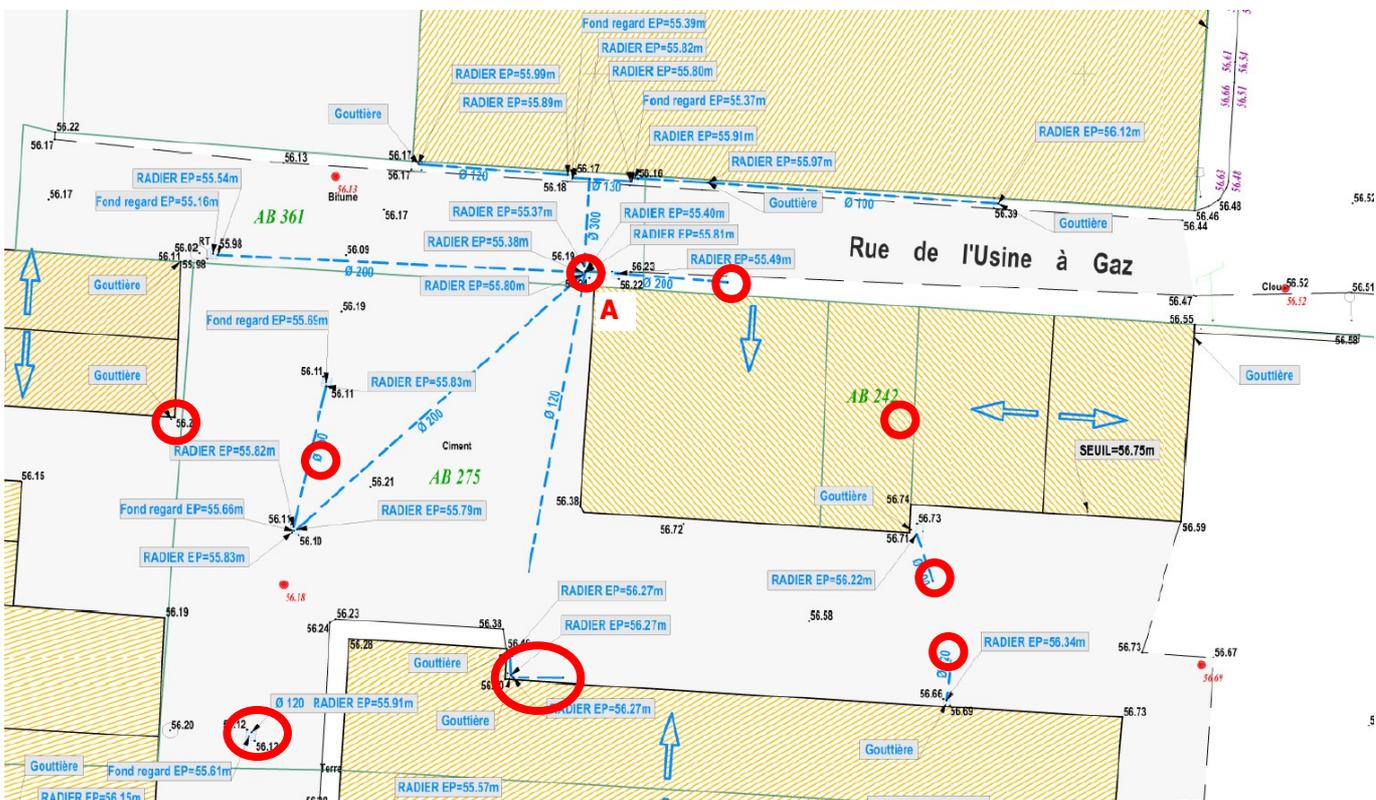
Incertitudes sur le réseau des eaux pluviales au nord du bâtiment C5

Il n'y a pas d'information sur l'aval du point « A » qui est un point bas : infiltration, canalisation non reconnue vers le Cher, etc.

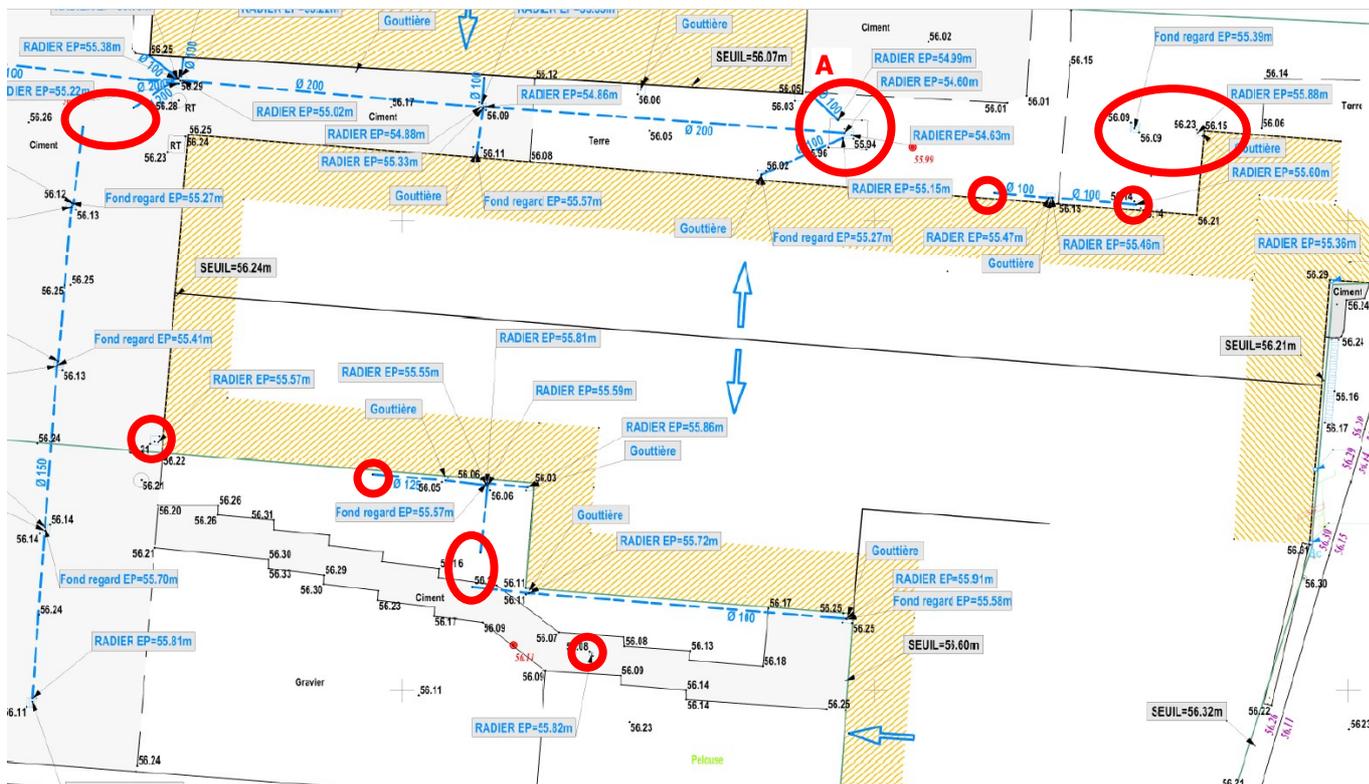
**Incertitudes sur le réseau des eaux pluviales dans la zone sud-est.**

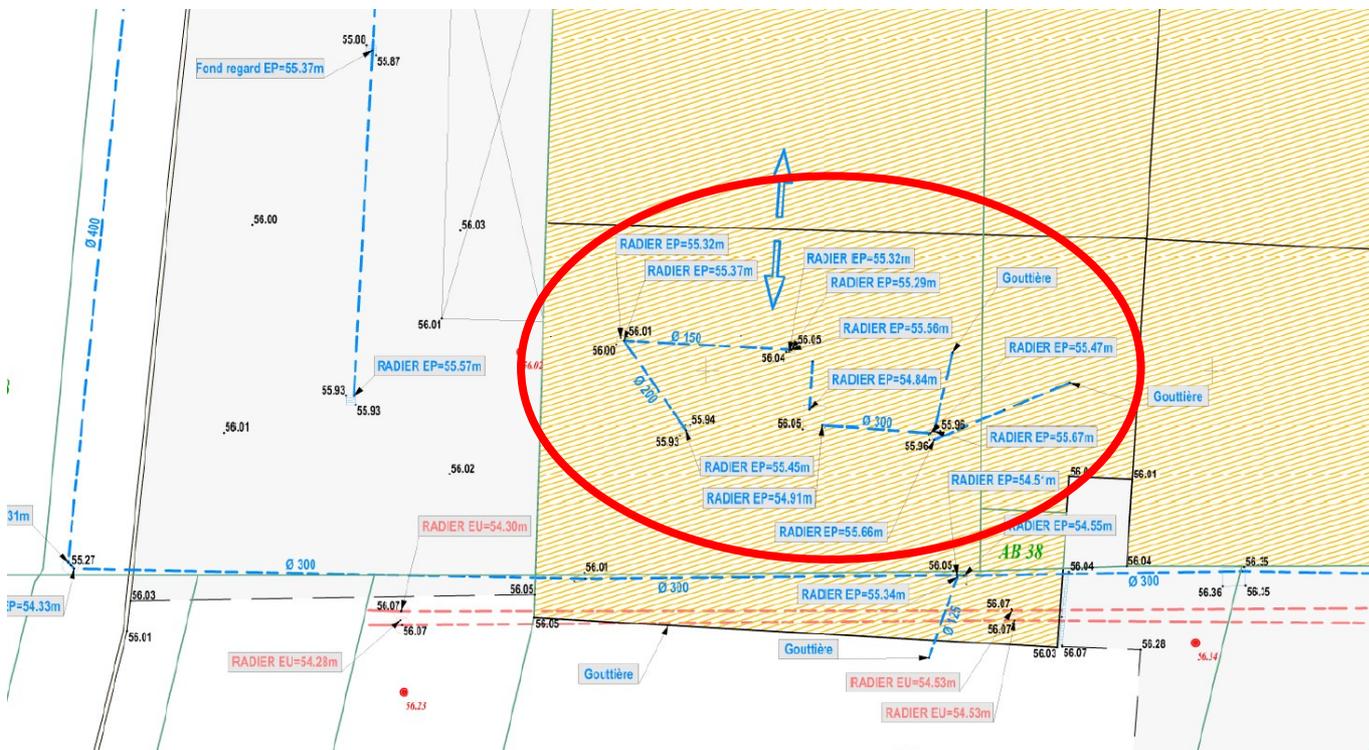
**Incertitudes sur le réseau des eaux pluviales dans la zone sud-ouest, sous le bâtiment B13.**

Il existe plusieurs incertitudes sur les tenants et les aboutissants du réseau. Il n'y a pas d'incertitudes sur l'aval du point « A » qui est un point bas : infiltration, canalisation non reconnue vers le Cher, etc.
