**PHASE : ETUDE PREALABLE/AVANT PROJET  
DIAGNOSTIC TECHNIQUE INDICE 2**

**COMMUNE DE BLERE  
REQUALIFICATION DE L'ANCIENNE FONDERIE  
PROJET D'OUVERTURE PARTIELLE DU SITE**

Le 22.11.2019

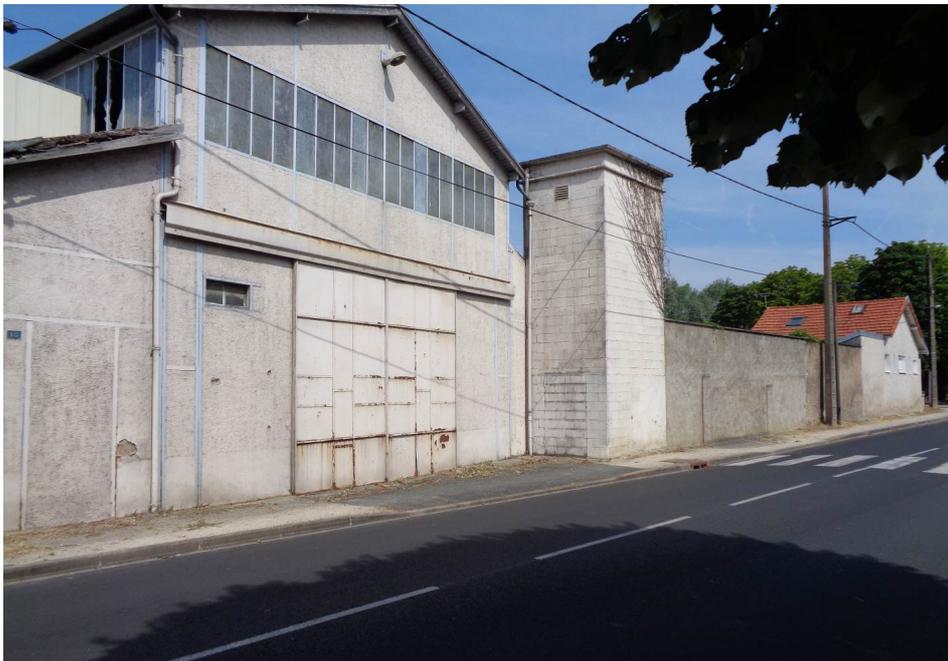
*La voirie est en assez bon état, les trottoirs ne sont pas revêtus. 2019.07.18 (17)*

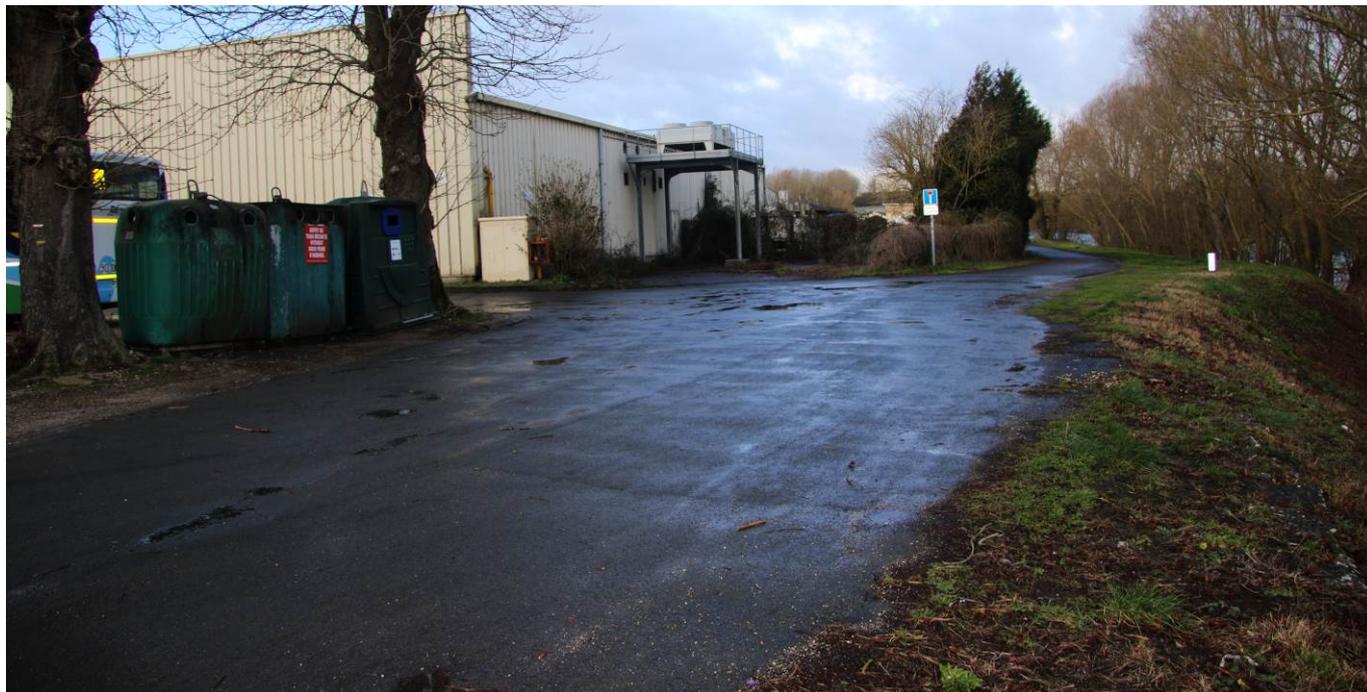
*La voie qui longe le Cher et conduit entre autres à la station d'épuration est en assez bon état le long du site. Le reste de la voirie est en assez mauvais état. Elle présente des zones de rétention d'eau. Le site n'est pas clôturé le long de la limite de propriété. Un poste de détente gaz est situé à l'angle nord-est du site. 2019.03.04 (1)*

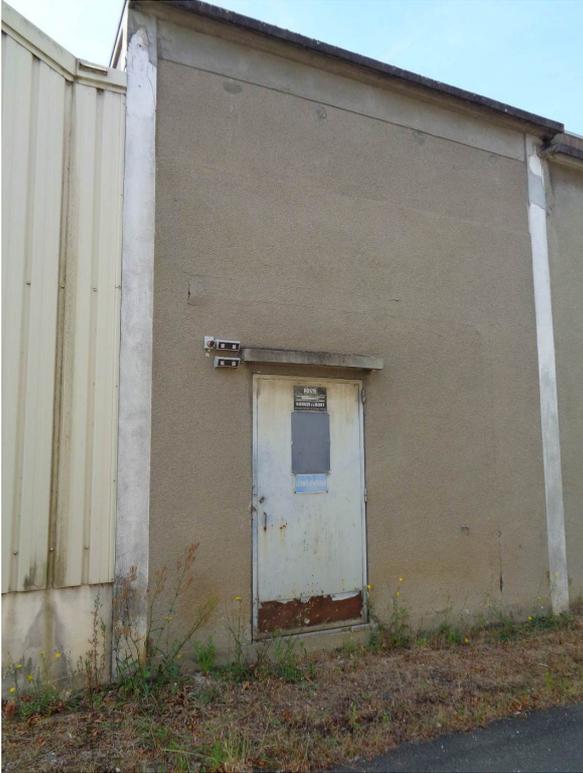
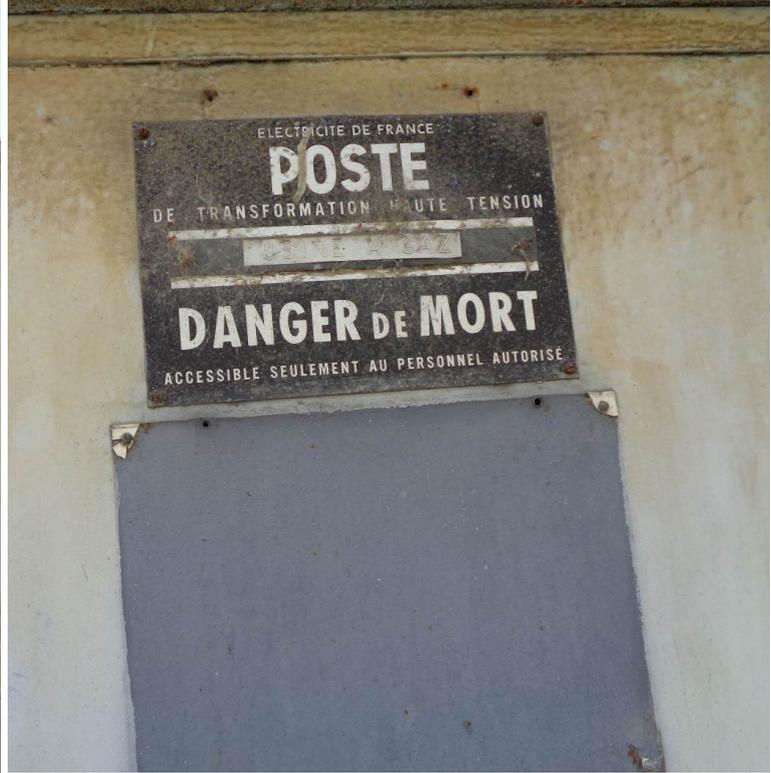
***L'un des postes de transformation électrique du site. 2019.07.18 (4) et (5)***

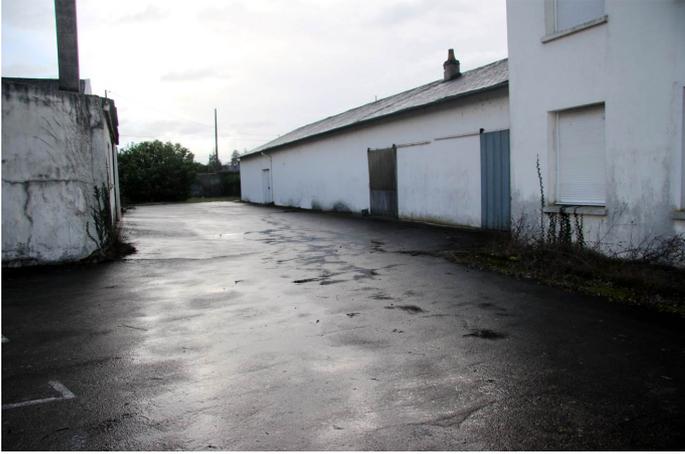
*A gauche, voirie intérieure au site en mauvais état. 2019.03.04 (7)*

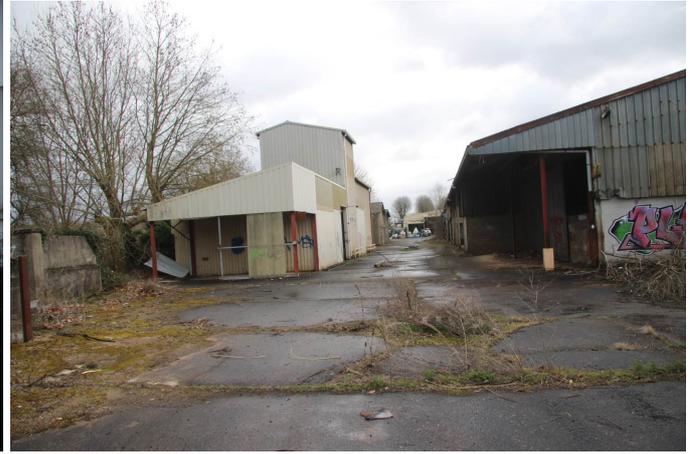
*A droite, la voirie commence à être envahie par la végétation. 2019.03.04 (92)*

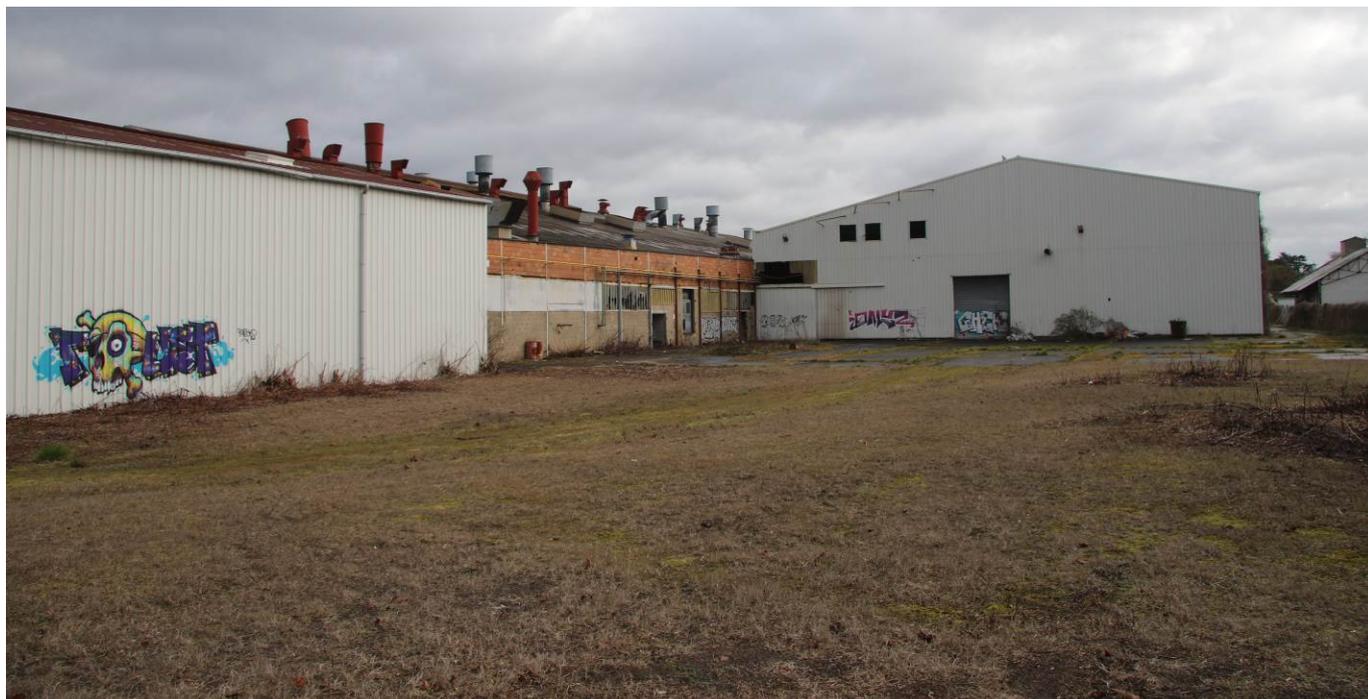
*Un espace non revêtu existe à l'angle sud-ouest de l'ensemble. 2019.03.04 (96)*

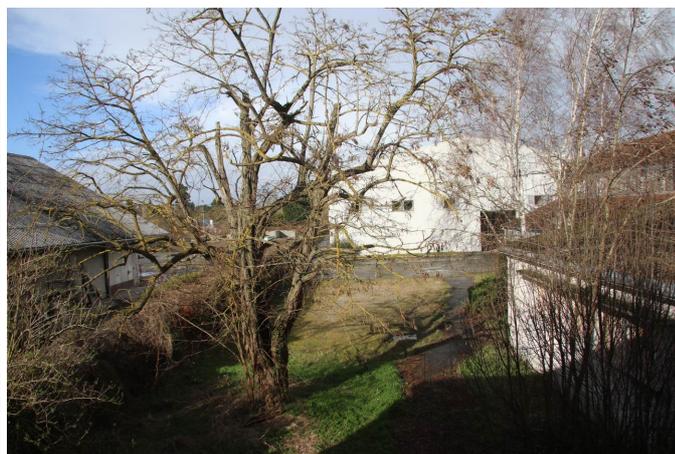
*A droite : arbre, haie et pelouse sont les restes des espaces plantés. 2019.03.04 (39)*

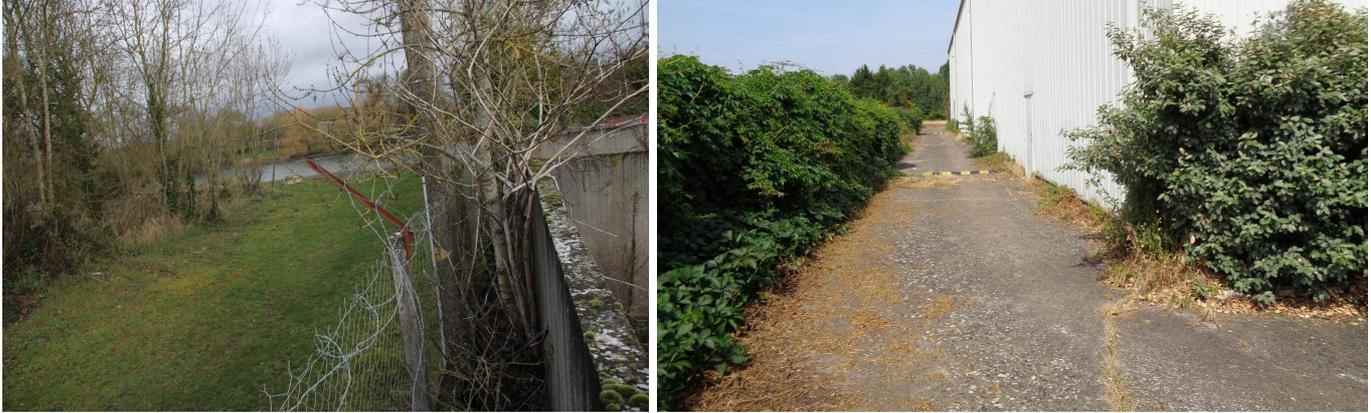
***A gauche, clôture en mauvais état. 2019.03.04 (95)***

***A droite, voirie en mauvais état et commençant à être envahie par la végétation. 2019.07.18 (13)***

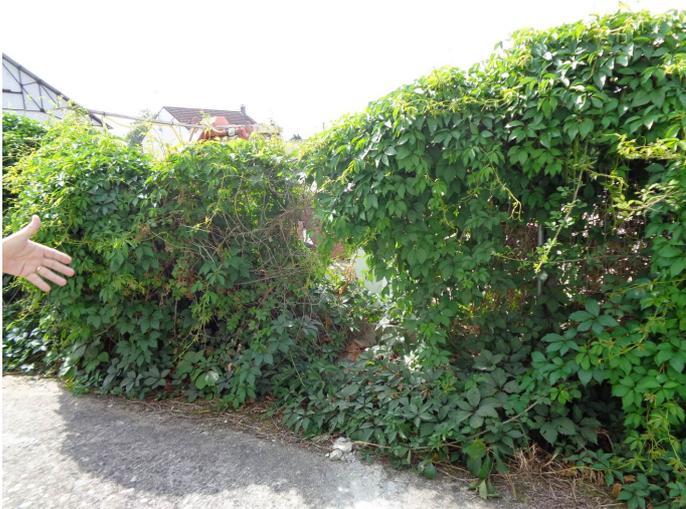
***Clôture perméable et en mauvais état. 2019.07.18 (14)***

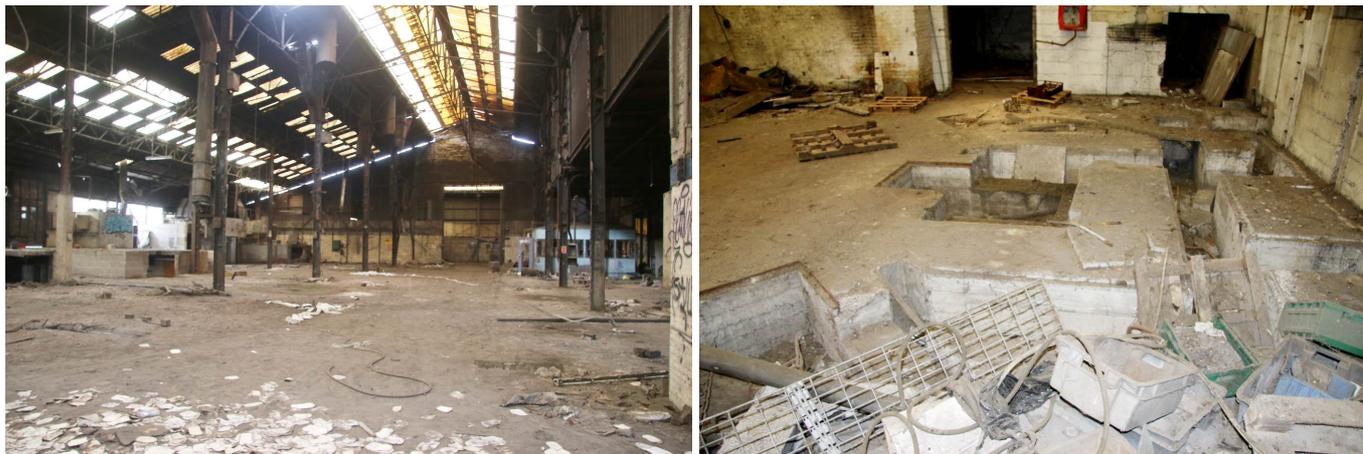
**Le dallage est peu visible sous les déchets et poussière, mais il semble en assez bon état. Il comporte de nombreuses fosses, caniveaux, etc. 2019.03.04 (79) et (72)**

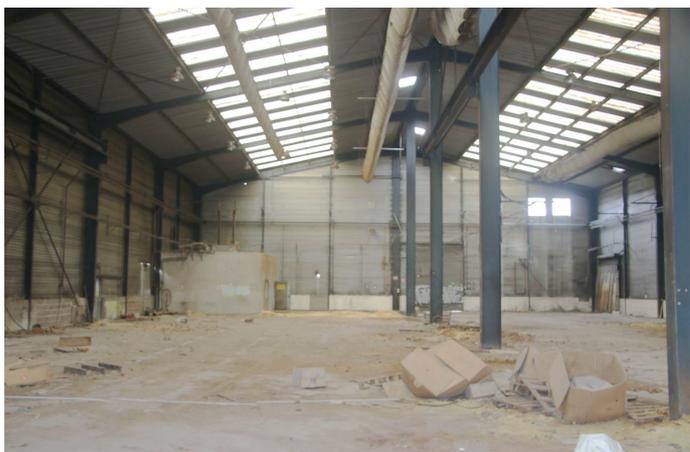
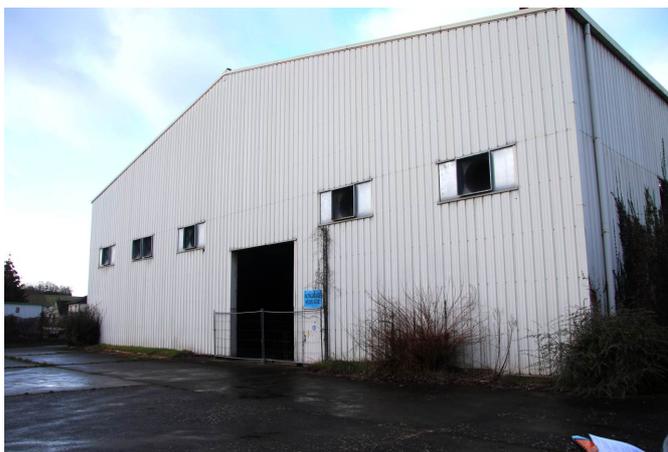
*Dans cette zone la façade est constituée par un bardage métallique en assez bon état. Il existe un soubassement en maçonnerie. 2019.03.04 (66) et (9)*

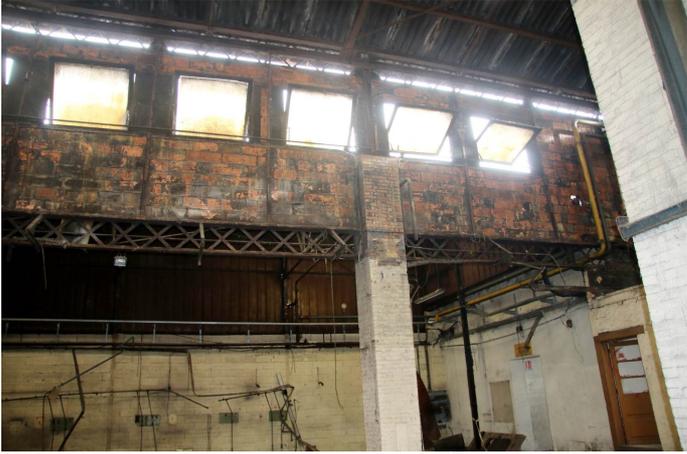
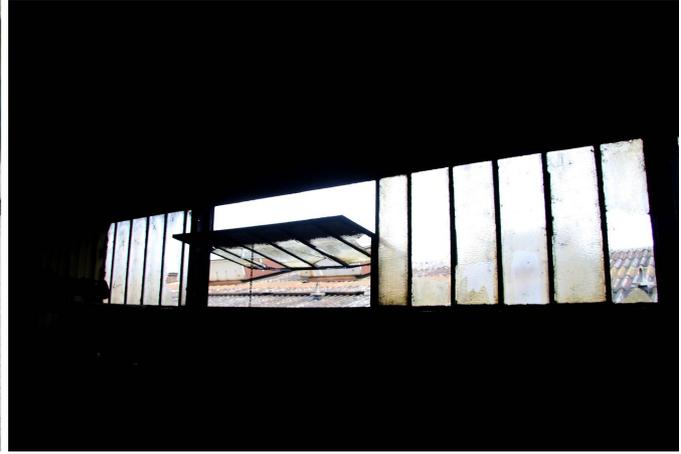
**Remplissage de façade en maçonneries de briques et parties vitrées ouvrantes en partie haute. 2019.03.04 (76) et (81)**

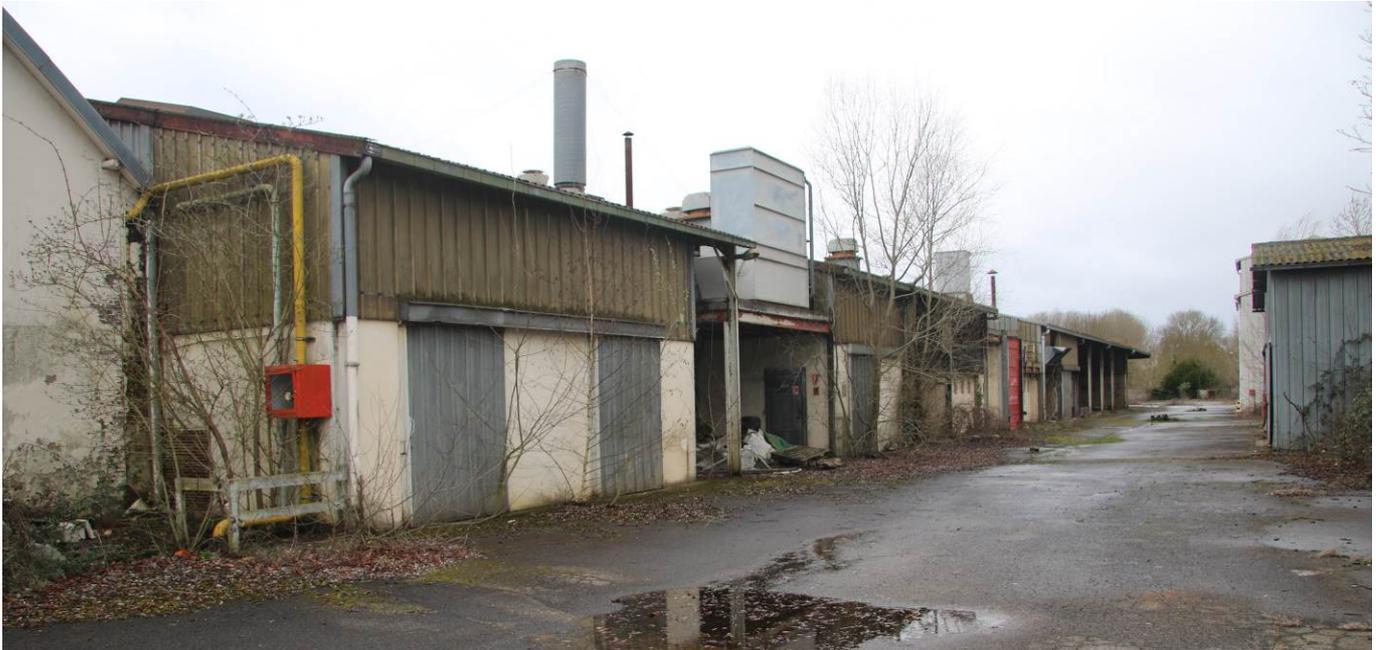
*Robinet d'arrêt de gaz en façade d'un des bâtiments et restes d'installations techniques. 2019.03.04 (87)*

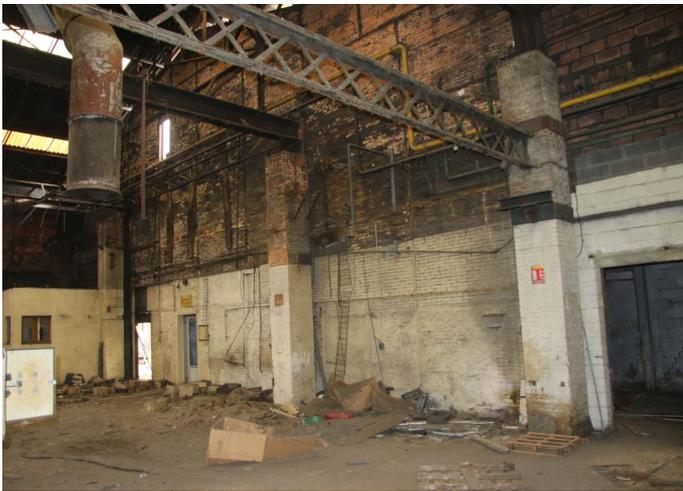
*A gauche, canalisations de raccordements à une installation de production de froid. Nombreuses cheminées en toiture. 2019.07.18 (22)*

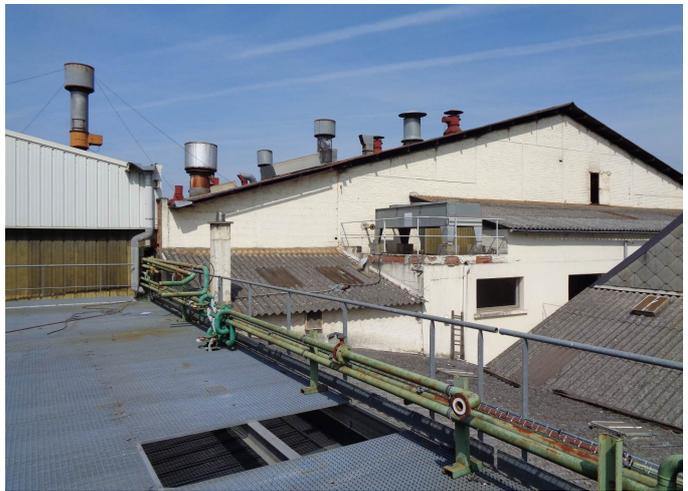
*A droite, quelques canalisations en applique subsistent. 2019.03.04 (73)*

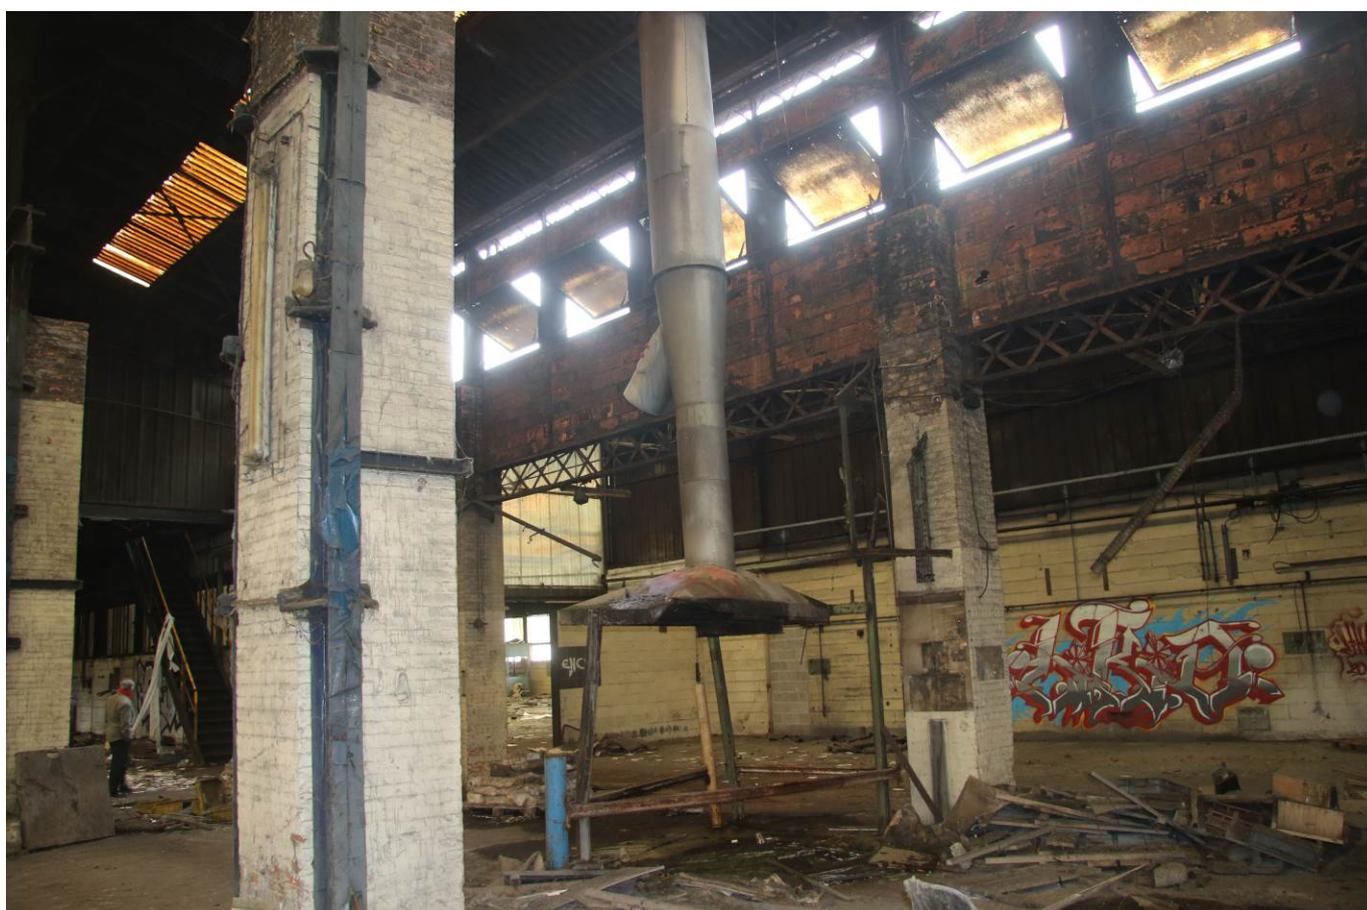
*Il subsiste des zones peintes. De nombreuses hottes assuraient l'extraction au-dessus de postes de travail. 2019.03.04 (77)*

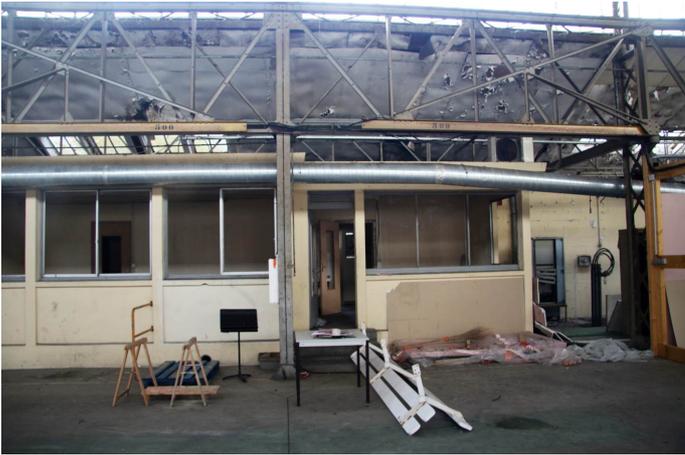
**A gauche : Dans la halle, il existe des cloisonnements avec soubassement maçonné et parties vitrées vandalisées. 2019.03.04 (20)**

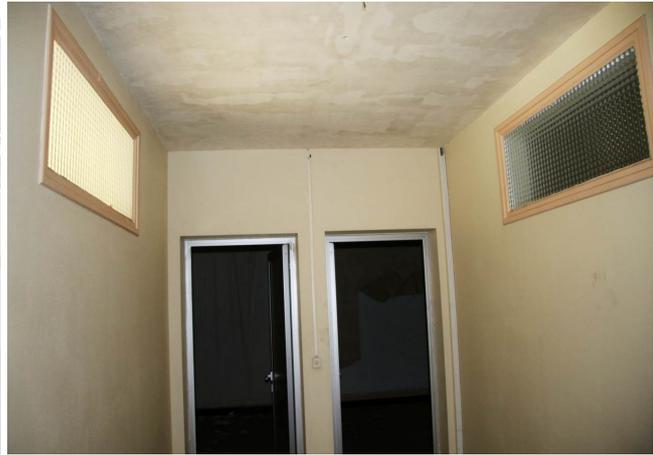
**A droite : Cloisonnement et portes en bon état. 2019.03.04 (27)**

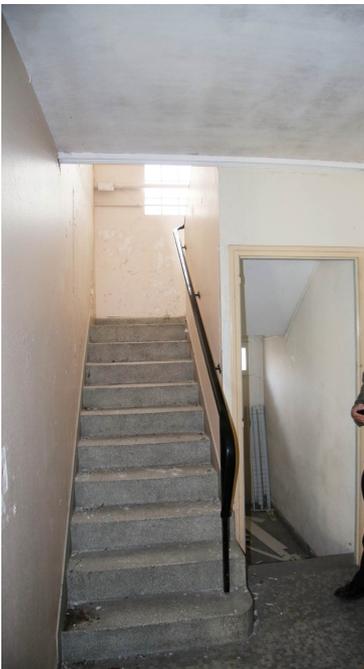
**A gauche : Escalier en maçonnerie donnant accès à l'étage. 2019.03.04 (30)**

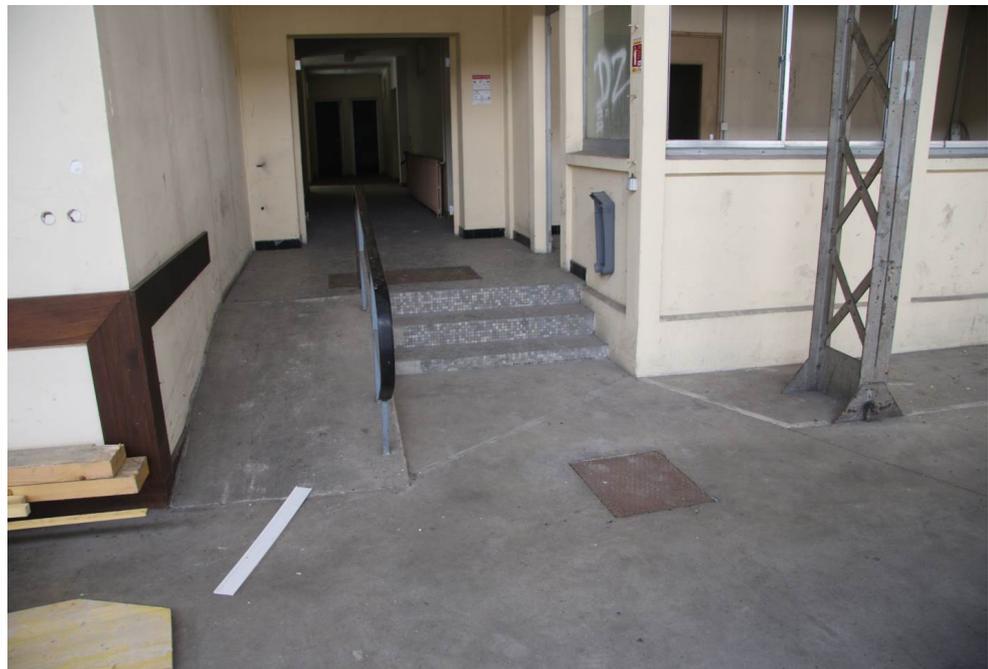
**A droite : Escalier et rampe entre la halle et le bâtiment D16. 2019.03.04 (52)**

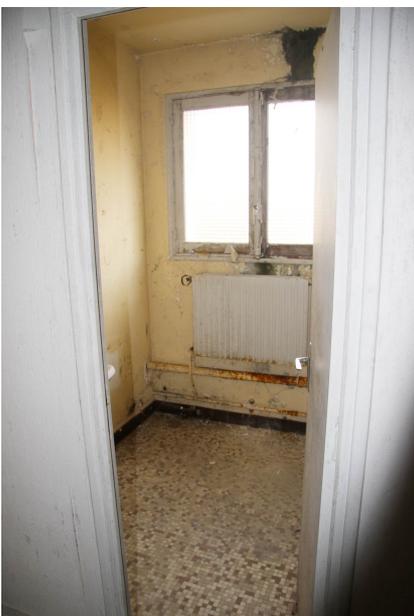
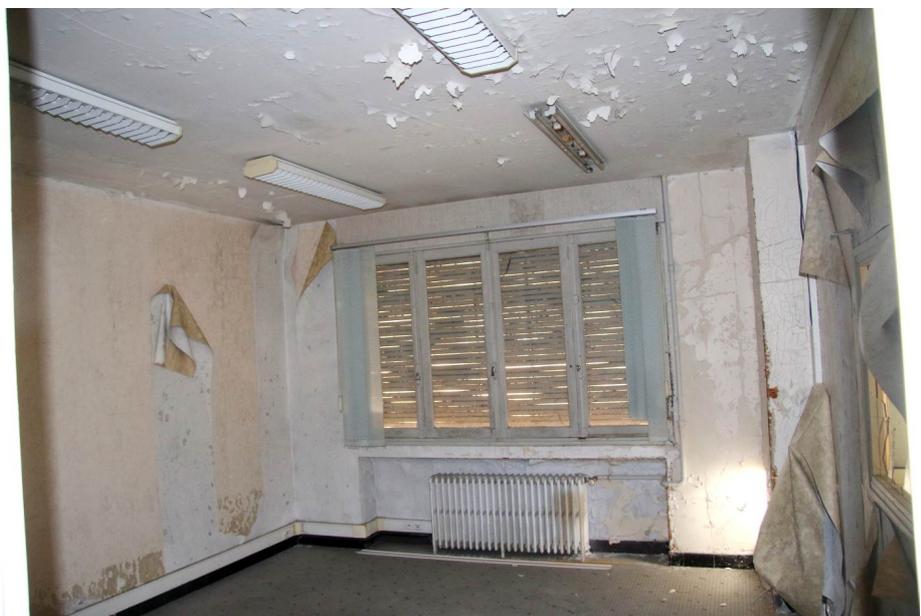
Dans le bâtiment D16, les locaux sont débarrassés, mais les revêtements de sols très dégradés et vandalisés empêchent de juger de l'état du plancher bas.

**Dans le bâtiment D16, les revêtements sont généralement en très mauvais état. Les appareils d'éclairage et radiateurs subsistent. 2019.03.04 (37) et (29)**

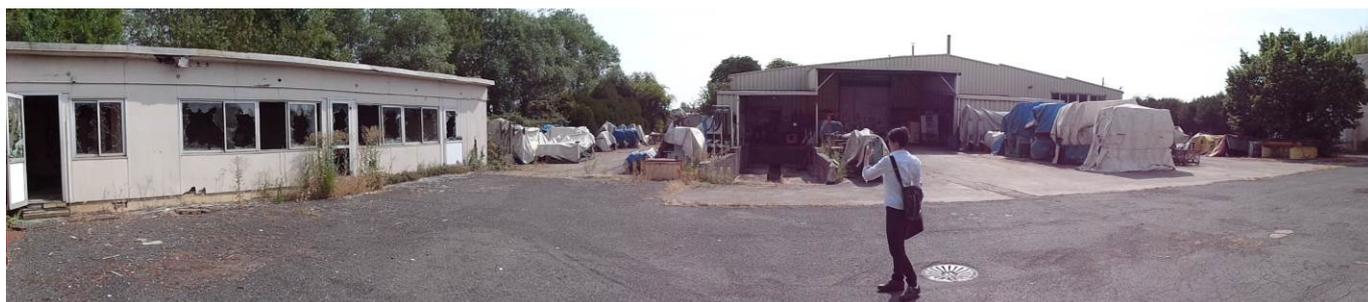
*A gauche, le bâtiment 4, à droite le bâtiment C5, utilisé pour du stockage de matériel. 2019.07.18 (9)*

Le bâtiment 4 est du type préfabriqué R+0. Il a été vandalisé.

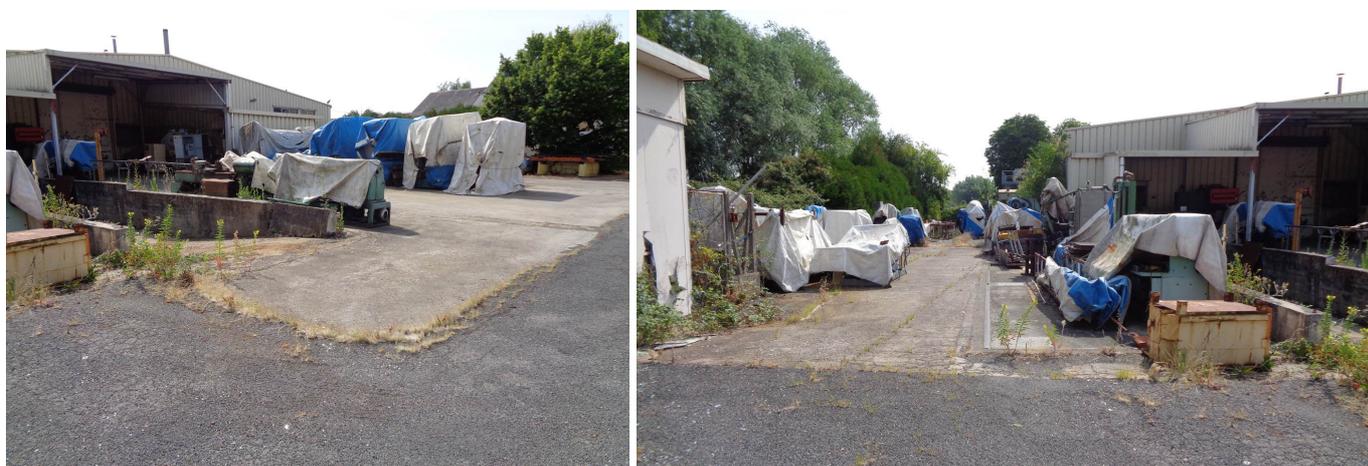
Sa façade est constituée de bacs acier. Sa structure est probablement métallique. Sa couverture est sans doute constituée de bacs acier secs ou revêtus d'étanchéité. Il n'existe pas de gardes corps périphériques.

*Le bâtiment C5, utilisé pour du stockage de matériel, y compris à sa périphérie. Les façades sont habillées de bardage en bac acier en assez bon état. 2019.07.18 (7) et (6)*

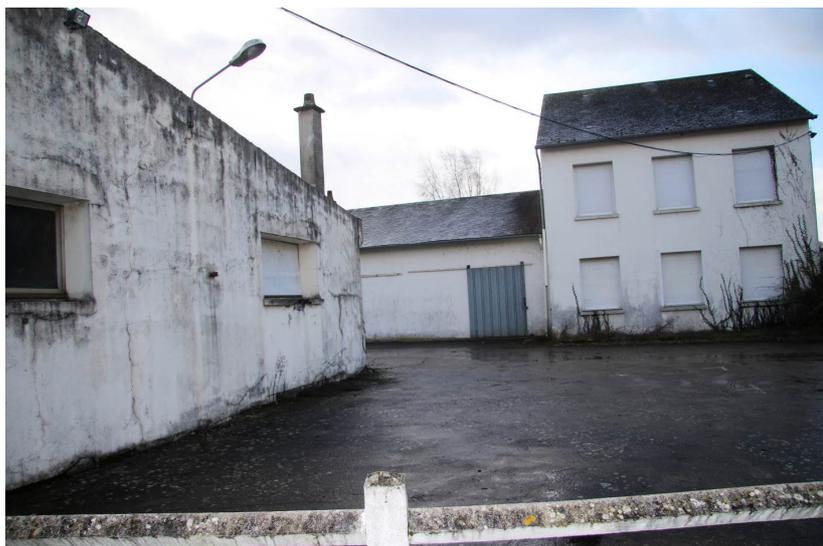
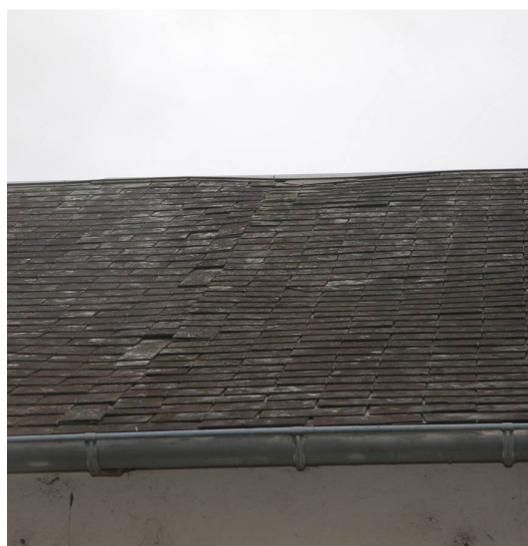
*Petits bâtiments en maçonnerie couverts en ardoises. Les façades sont en mauvais état. La couverture en ardoise est en mauvais état. Le support de toiture a fléchi. 2019.03.04 (6) et (100)*

Ils sont utilisés par la Ville et n'ont pas été visités. Les parties pleines des façades sont en mauvais état.

Les couvertures en tuiles ou ardoises présentent des désordres.

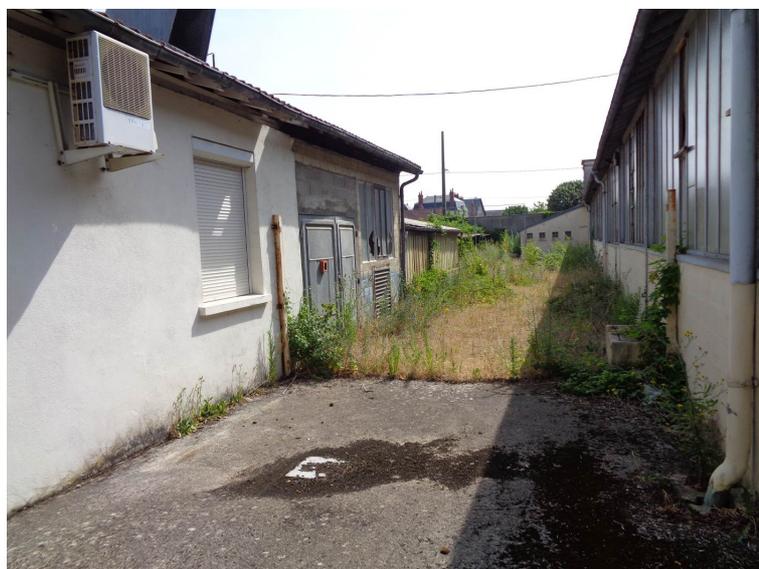
*Petits bâtiments en maçonnerie couvert en tuiles comprenant un local technique. 2019.07.08 (15)*

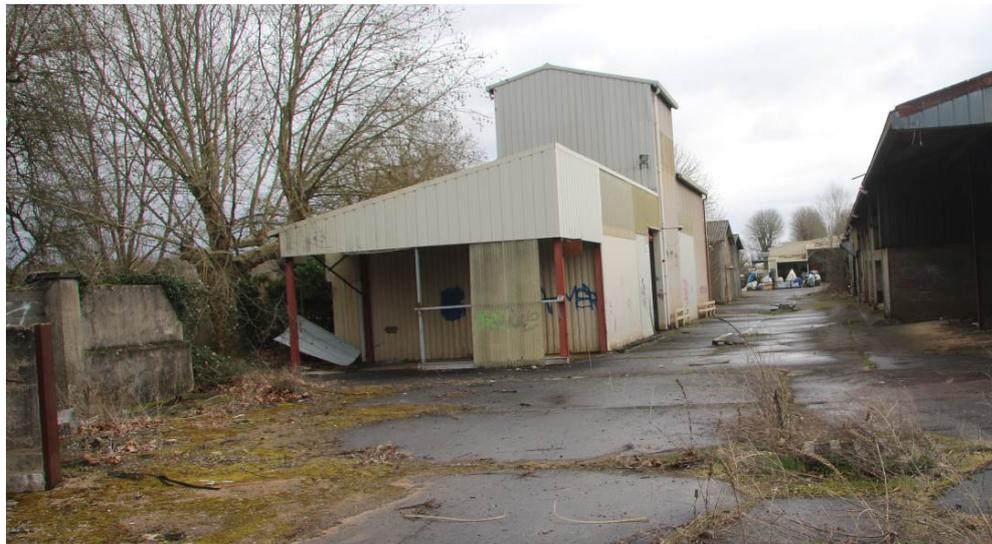
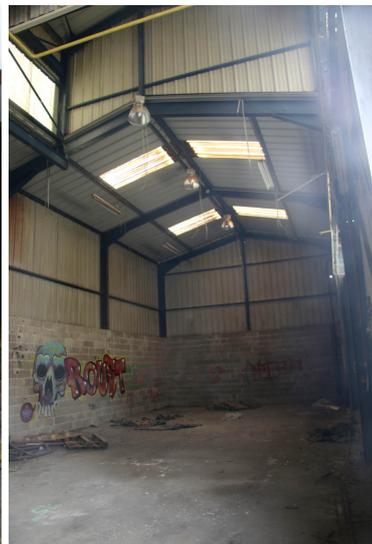
Ces bâtiments à ossature métallique sont bardés et couverts en bacs acier. L'une des couvertures est en amiante ciment. Les structures sont en assez bon état.

*Le long du Cher, petits bâtiments à ossature métallique couvert en bacs acier. 2019.03.04 (92) et (90)*

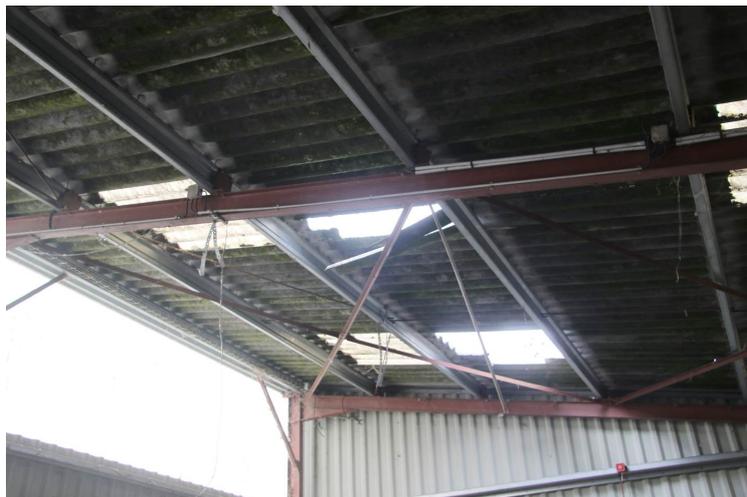
*Petit bâtiment à ossature métallique couvert en amiante ciment en mauvais état. 2019.03.04 (89)*

Le désamiantage visé dans le présent paragraphe a essentiellement pour but d'éviter que la dégradation des couvertures en amiante ne conduise à l'envol de certains panneaux et à la contamination d'autres éléments, ce qui aurait les conséquences suivantes :
